# 宇治の文化的景観 修理報告書 I

2017. 3  
宇治市

## 2 中村藤吉本店修理事業概要

## 4 旧京都府茶業会議所建物修理事業概要

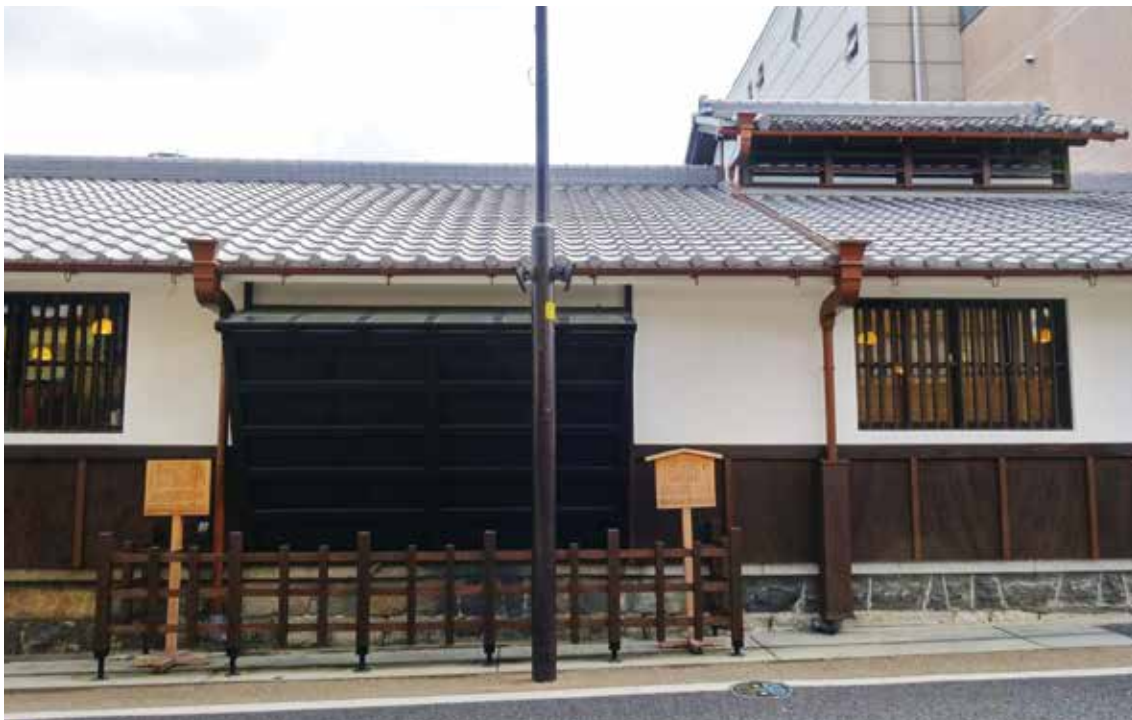
図 2-23 再現した拝見窓と囲いの駒寄せ・越屋根等の外観（平成 26 年）

拝見窓を再現するにあたり、上部が前倒れする拝見窓が道路に越境することから、道路管理者である京都府の道路占用許可が必要となった。この上空占有については、道路面からの高さが2.5mに満たないため、通常は歩行者の安全性が確保の観点から許可が難しいものであった。しかしながら、本件が重要文化的景観に選定されている重要な構成要素の修理であるとともに、拝見窓は構成要素の本質的価値を施設的に発現させる特徴的なものであるため、解決に向けて道路管理者と十分な協議を行うこととなった。この結果、所有者の中村藤吉氏より拝見窓の道路占用許可を申請いただくとともに、文化的景観の周知と歩行者等の安全確保を図るため、宇治市が道路占用許可を取得し、拝見窓の両側に観光案内看板（駒札）を設けるとともに、木製の囲い（駒寄せ、幅4500mm、高さ861mm～941mm）を周囲に設け安全空間を確保することとなった。

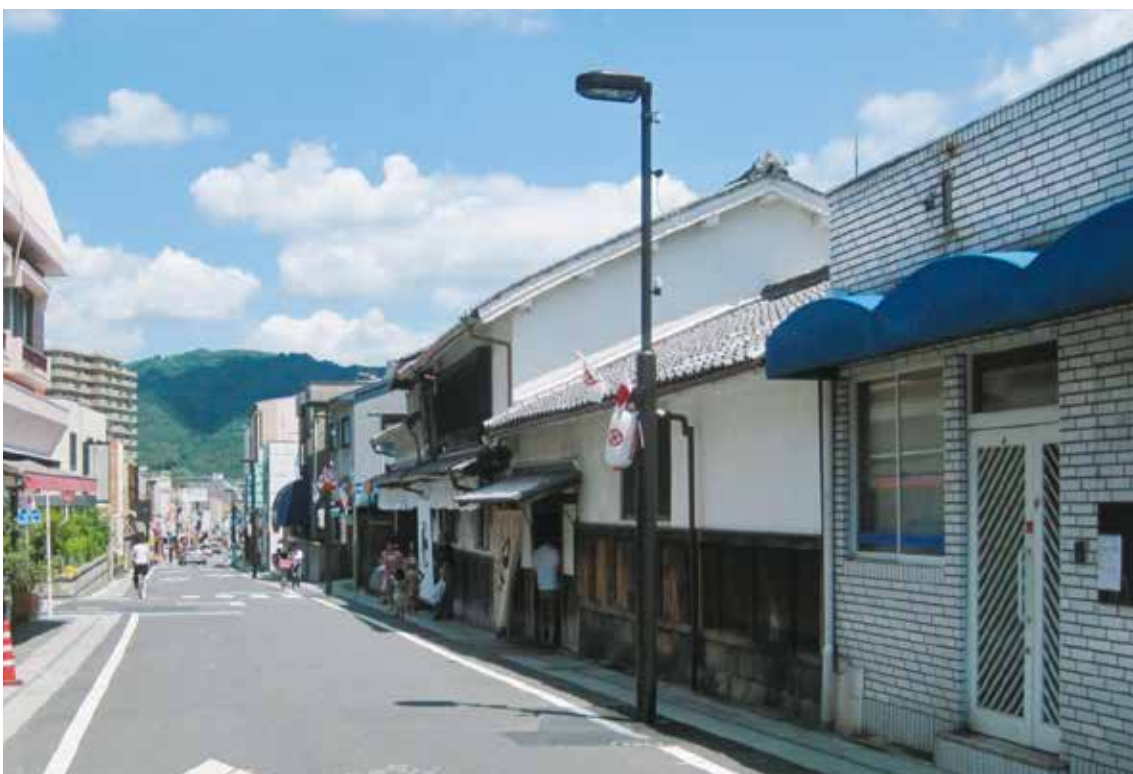
ここに修理概要を報告する旧焙炉場については、東端 2 間を店舗表玄関から喫茶及び小売店舗への土間通路、次の 2 間を茶の小売店舗、以西を歯科診療所として利用されていた。修理段階では診療所は移転していたが、内部は診療所の内装が残され、外観は本来の軒を切欠きタイル張りのパラペットを立ち上げたもので、統一感を大きく損ねていた。今回の修理は、老朽化した屋根の全体的葺き替えと、診療所に改変されていた西側部の復旧が目的である。復旧すべき形態については、この建物に累積してきた茶業に関する形態的特色が、最も良く発現されていた直近の時代の形とし、火災によって越屋根等を焼失した昭和 45 年の直前の形を念頭に置くこととした。旧焙炉場の修理工事は、比較的大規模な修理工事となっており、外観上も茶業の景観が大きく提案されるものとなった。

図 2-25 中村藤吉本店修理前外観（西から、平成 24 年）

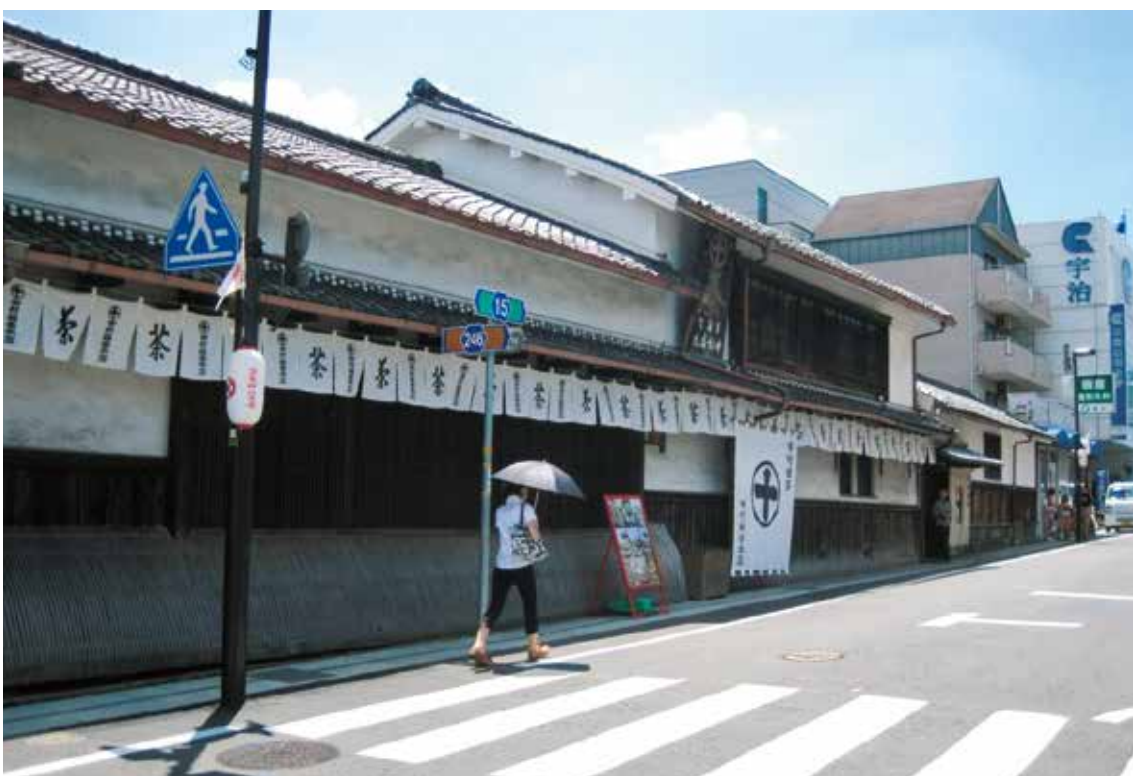
図 2-26 中村藤吉本店修理前外観（東から、平成 24 年）

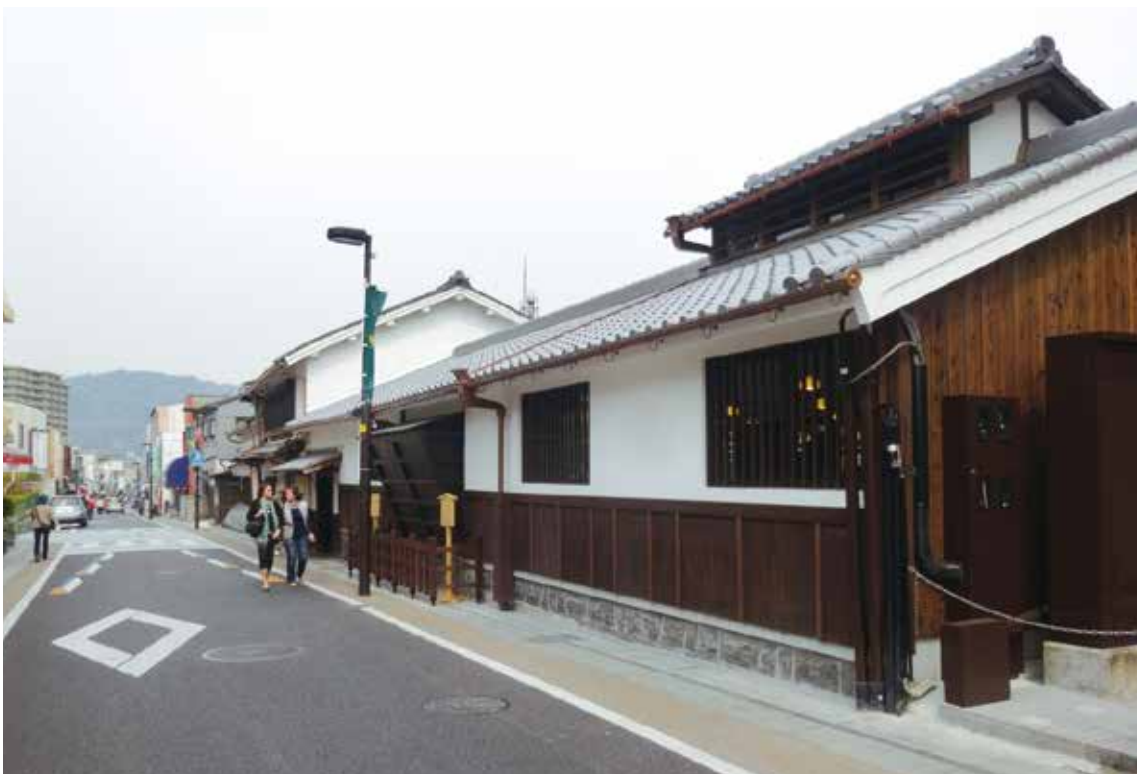
図 2-27 中村藤吉本店修理後外観（西から、平成 27 年）

宇治橋通りに面する旧焙炉場の建物は、茶商中村藤吉家が継承してきた茶業に係る生業の要素を歴史的にも濃密に引き継いでいる施設である。この建物の将来への保存のため、老朽化による瓦のずれや軒の下がり、雨漏り等の修理を目的とした屋根の全面的な葺き替え工事と、診療所に使われ改変を受けていた旧焙炉場西側部分の復旧が修理の目的である。この修理によって本施設の特徴が維持され、宇治における文化的景観の向上に大きく寄与することが期待された。以下に、修理の要点について概述する。

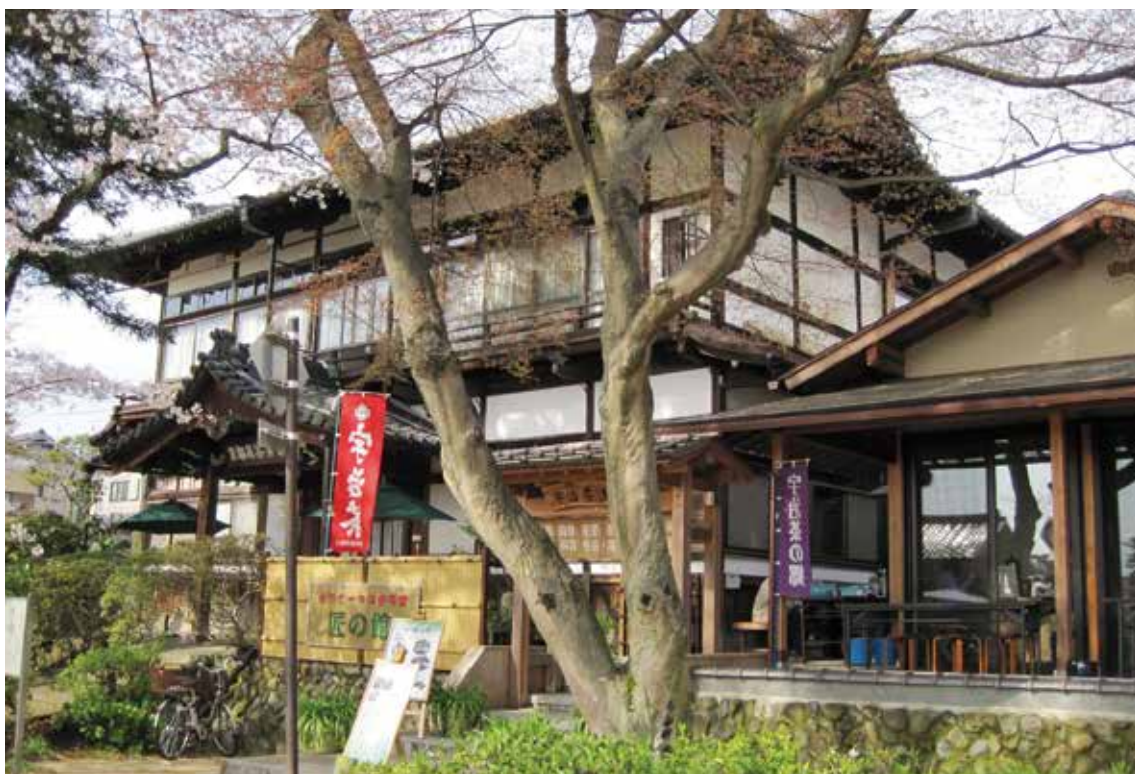
図 4-6 修理前外観（西南面 平成 22 年）

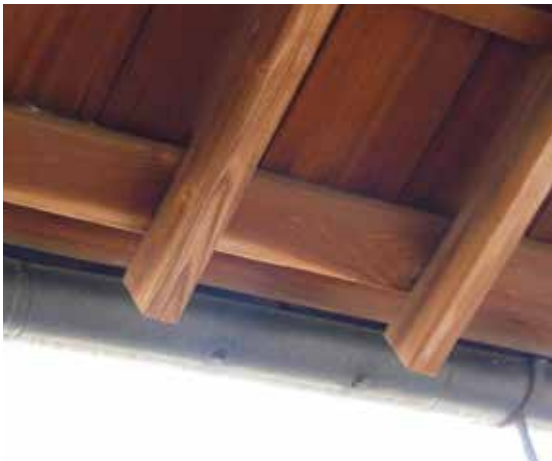
軒廻りは腐朽等があまり認められず比較的健全な状態である。破風・登り裏甲などにも顕著な腐朽はない。ただし懸魚は劣化が進んでおり、一部に部材の破損も確認できる。銅製の軒樋・堅樋ともに腐食による穴が各所に認められ漏水している。またアンコウからの漏水は壁に伝わり外壁を汚損するだけでなく、内部へも侵入し内壁を汚損するとともに構造材も腐朽させており被害が大きい。

図 4-36 修理前（軒樋の腐食）

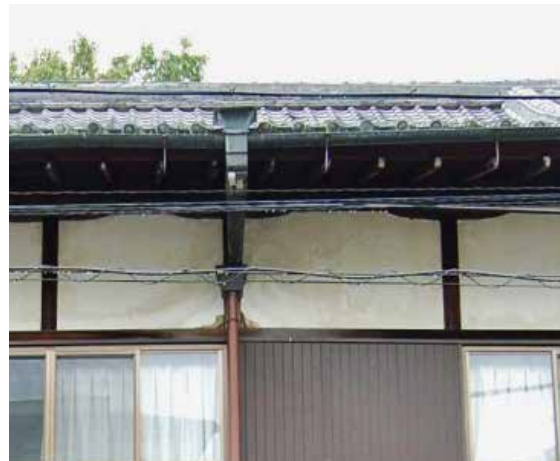
図 4-37 修理前（樋の漏水による東外壁損傷）

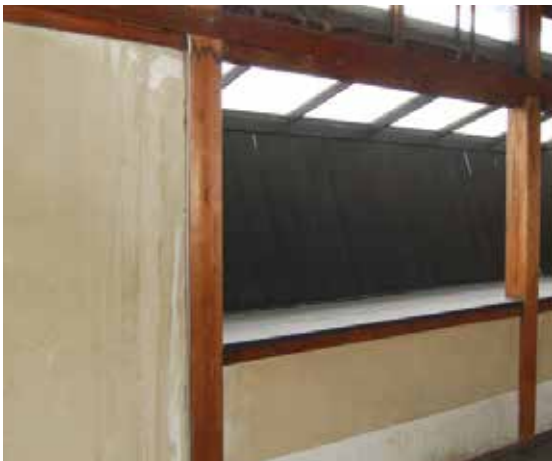
図 4-38 修理前（漏水による北内壁汚損）

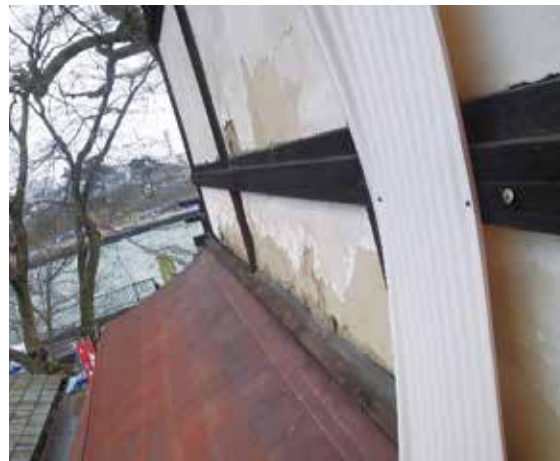
外観の観察から、屋根瓦にうねりが認められ、庇の鋼板及び銅板樋に顕著な腐食が確認できる。外壁は老朽化による漆喰の剥落が顕著で樋からの漏水による汚損が認められる。柱・付け土台は延石の上に立つが、雨水による腐朽と蟻害が確認でき状態は良くない。また、建物は西へ少し下がっている状況となっている。

図 4-39 修理前（南外壁の剥落状況）

外壁については、古い漆喰壁を下地中塗りまでこそげ落とし、下地の浮・剥離を補修した後、漆喰の上塗り替えをした。漆喰割れ止めとしてグラスウールメッシュ張りとした。柱・壁等の壁取り合いについては荒壁まで縁切りした後、ちり廻りにのれん打ちを行い仕上げた。

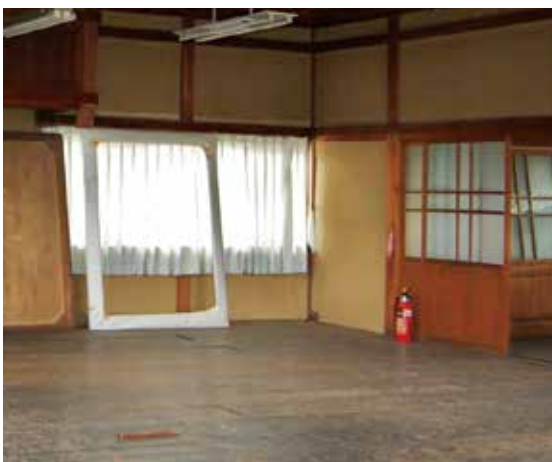
図 4-40 修理前（漏水による東内壁破損）

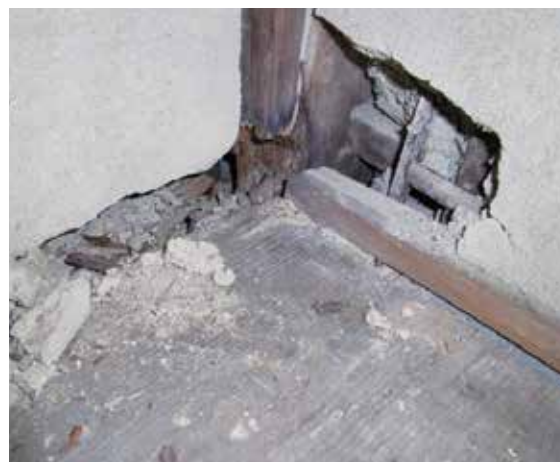
図 4-41 修理前（漏水による構造材腐朽）

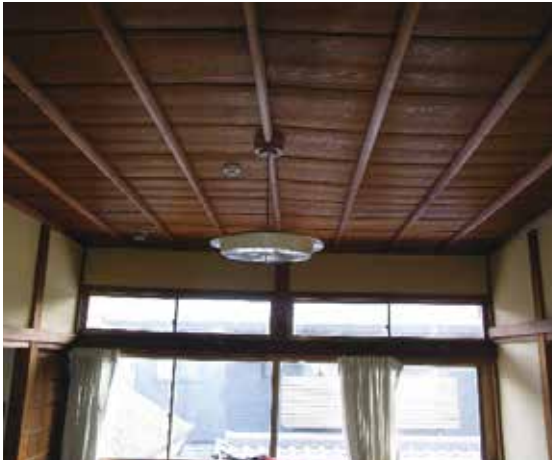
天井は各部屋ともうねりが顕著に確認できる。漏水の跡も複数個所に認められる。壁は土壁で聚楽仕上げとしているが、柱と壁の間に隙間が生じ外光が見えるようになっている。また木部を伝わって雨水の侵入があり、壁を損傷させるだけでなく木部も腐朽させている。板張りの会議室は、2階床梁の歪みそのまま床板に伝わっており、継目の盛り上がりや目違い、また割れが生じて状態は良くない。

図 4-42 修理前 (2階板間の天井うねり)

2階の板間は、既存床板を取り外し表面磨きした後、下地のレベル調整を行い張り直した。垂壁には荒壁パネルを設置し構造補強し新聚楽塗りで仕上げた。天井は雨漏り部を取り替え、レベル調整と美装処理、木部の古色仕上げを行った。

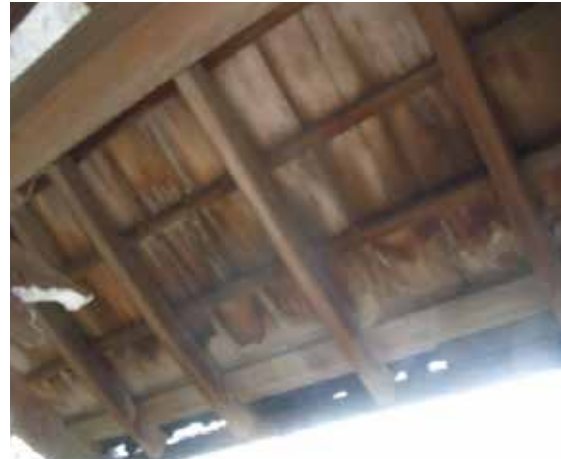
屋根瓦に損傷が部分的に認められるとともに、軒先に瓦のずれが生じている。軒は化粧垂木小舞化粧板張り、天井は化粧市松格縁天井となっている。軒先は漏水が全体的に認め

られ部材の腐朽が確認できる。軒のずれはこの腐朽による。また、天井の格縁に波うちの歪みが確認できる。破風・懸魚・組物には大きな破損は確認できない。

図 4-55 修理前（玄関 軒の腐食状況）

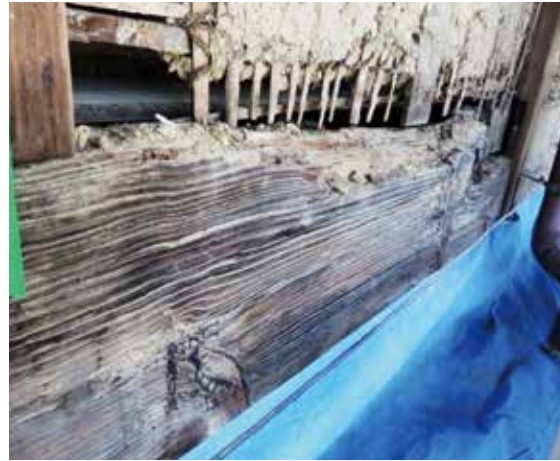
図 4-67 2階東壁の漏水による壁・胴差腐朽

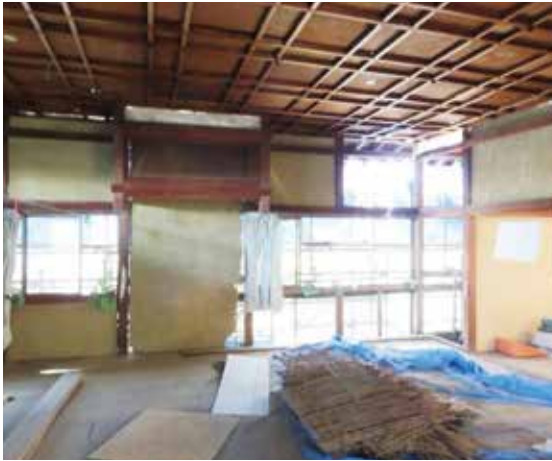
図 4-88 2階会議室漏水損傷壁撤去状況

会議室は、既存床板を取り外し表面磨きした後、欠損部は矧木、下地のレベル調整を行い張り直した。雨漏りで破損していた東南の腰壁については撤去の後荒壁パネルで構造補強し新聚楽塗りで仕上げた。天井はレベル調整と美装処理、木部の古色仕上げを行った。拝見窓は美装処理の後に黒色塗装した。また2階各部屋の欠失していた釘隠については旧使用品に倣い取り付け直した。
