# 宇治の文化的景観 修理報告書 I

2017. 3  
宇治市

## 2 中村藤吉本店修理事業概要

## 4 旧京都府茶業会議所建物修理事業概要

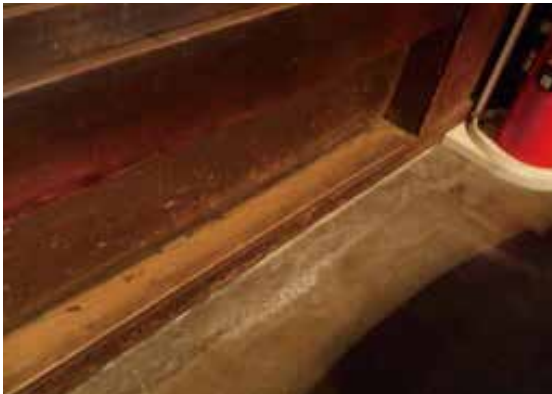
図 2-9 板壁下地胴縁の痕跡

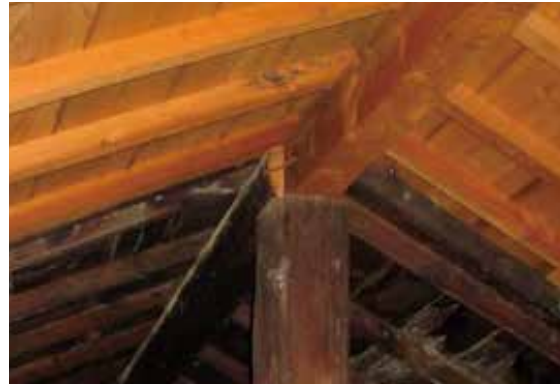
図 2-14 越屋根部分を塞いだ跡と火災跡

旧焙炉場は、茶葉を炭火で乾燥させるため蒸気と熱を逃すための換気口としての越屋根が棟に作られていた。この越屋根は昭和45年の隣家からのもらい火による破損の後の再建時には機能面から再設置されなかったが、その形状については明治期から昭和期の古写真によって確認できる。また、その具体的な位置と範囲については、小屋裏に残る火災の跡と越屋根部分を塞いだ跡が材料差として明確に確認できた。

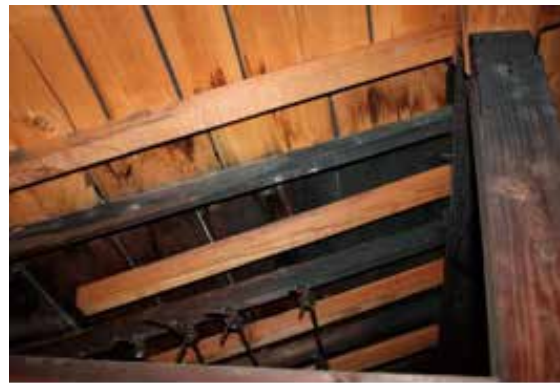
図 2-16 越屋根部分を塞いだ跡

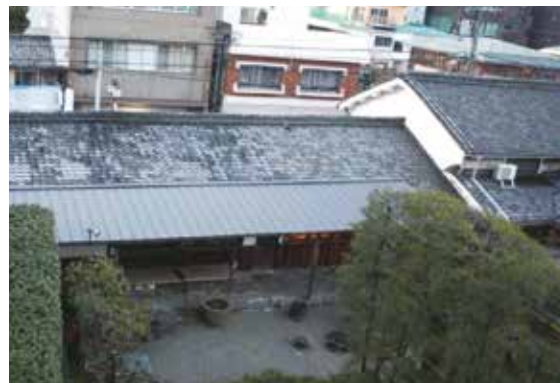
図 2-18 瓦の新旧に見る越屋根と明り採り跡

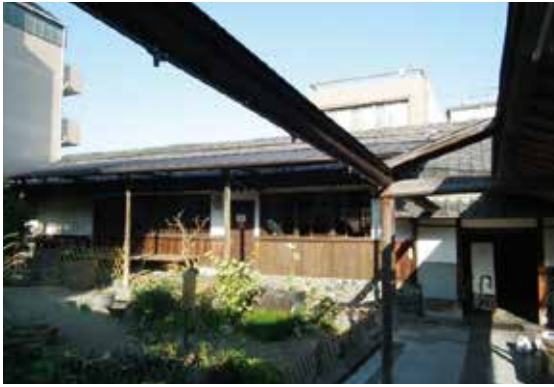
図 2-31 修理前 (外観南面)

ここに修理概要を報告する旧焙炉場については、東端 2 間を店舗表玄関から喫茶及び小売店舗への土間通路、次の 2 間を茶の小売店舗、以西を歯科診療所として利用されていた。修理段階では診療所は移転していたが、内部は診療所の内装が残され、外観は本来の軒を切欠きタイル張りのパラペットを立ち上げたもので、統一感を大きく損ねていた。今回の修理は、老朽化した屋根の全体的葺き替えと、診療所に改変されていた西側部の復旧が目的である。復旧すべき形態については、この建物に累積してきた茶業に関する形態的特色が、最も良く発現されていた直近の時代の形とし、火災によって越屋根等を焼失した昭和 45 年の直前の形を念頭に置くこととした。旧焙炉場の修理工事は、比較的大規模な修理工事となっており、外観上も茶業の景観が大きく提案されるものとなった。

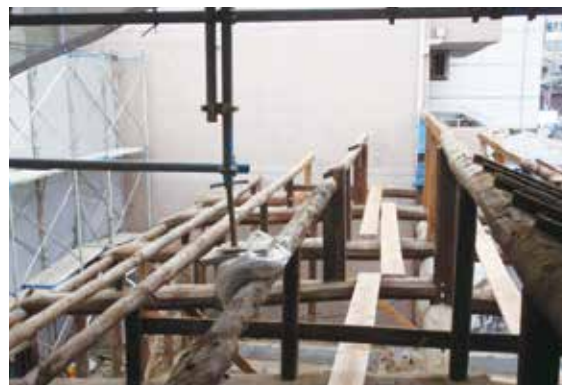
図 2-53 解体工事 (南面屋根)

経年劣化により修理が早急に必要と考えられる箇所は、屋根（主屋2階、主屋角屋、焙炉場）である。瓦の破損や複雑な屋根形状や仕様などにより雨水が侵入し、野地板が腐朽している箇所も多く、外観目視で確認できるほど瓦がずり落ちており、軒先が垂れ下って見えている。垂木の一部取替を前提とした屋根の全面的修繕が必要と考えられる。屋根の修繕においては、軒瓦の意匠は当初と同じ、石持軒瓦を使用することが好ましい。また、樋も銅など経年すると風合いが出てくる素材を使用することが望まれる。

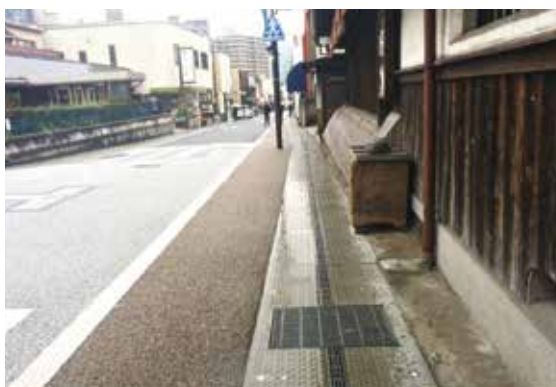
図 2-87 主屋修理前（腰板部）

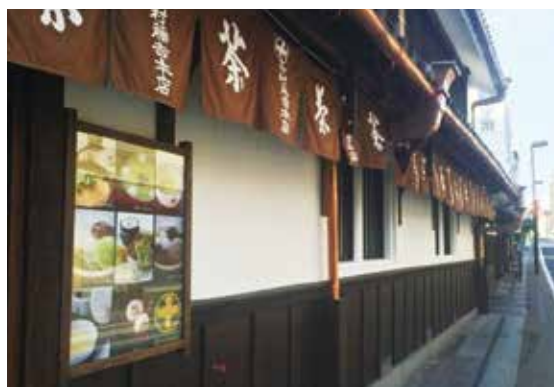
図 2-88 主屋修理後（腰板張替・壁塗り直し）

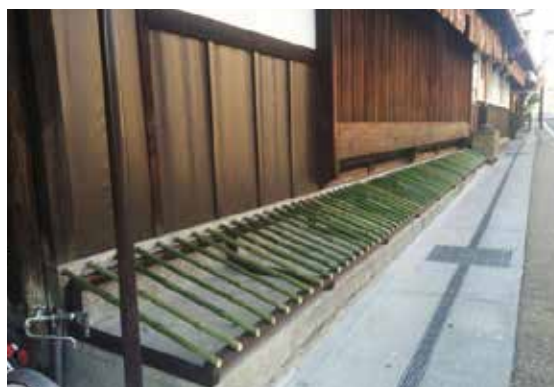
図 2-90 主屋修理後（犬矢来を大正期へ復旧）

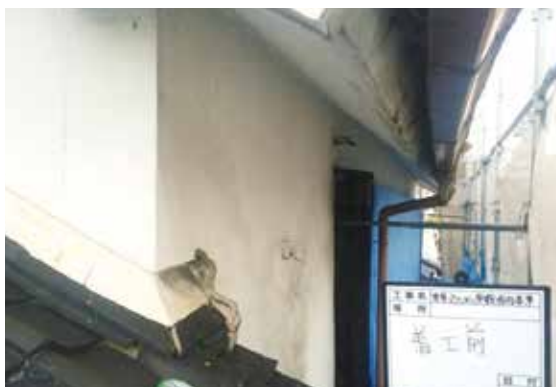
図 2-91 主屋修理前（2階北面外壁）

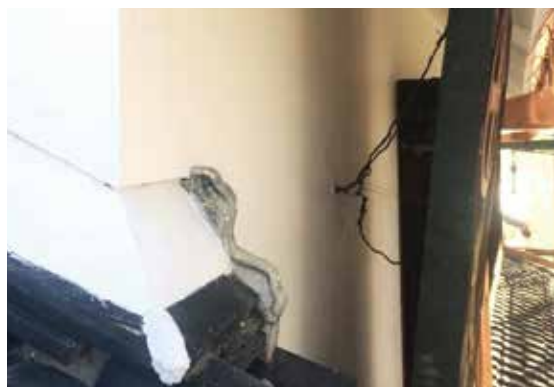
図 2-92 主屋修理後（2階北面外壁塗り直し）

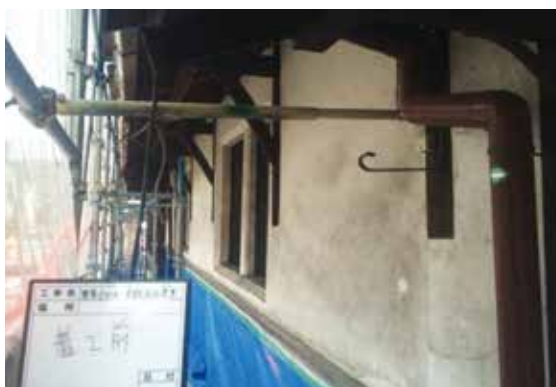
図 2-93 主屋修理前（1階外壁）

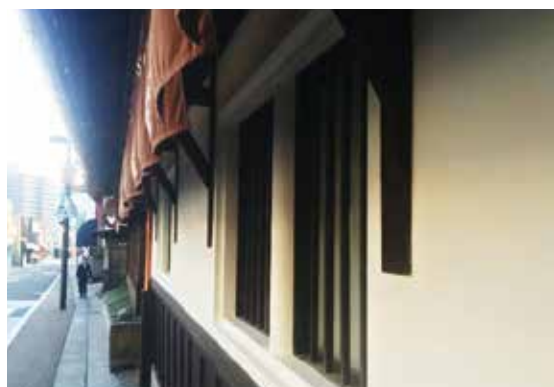
図 2-94 主屋修理後（1階外壁塗り直し）

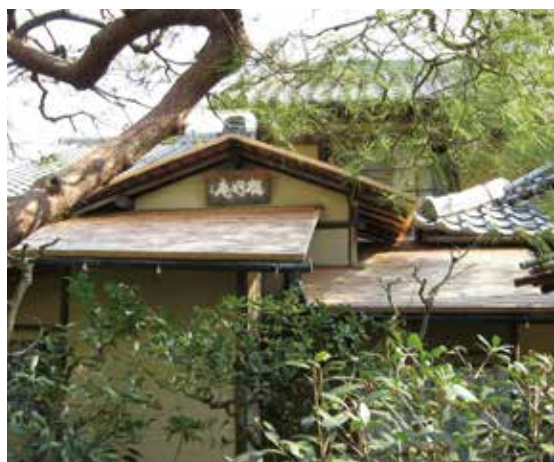
图 3-9 修理後（茶室北面）

茶室「松好庵」については、特に屋根（こけら葺き）が経年劣化のため雨漏り等、保存上に大きな問題が発生していたため、サワラ材による柿の葺き直しを行うこととした。茶室の外壁（土壁）に確認でき、亀裂と剥脱のため塗り替えを行った。また、茶室柱に生じていた亀裂には埋め木を行った。

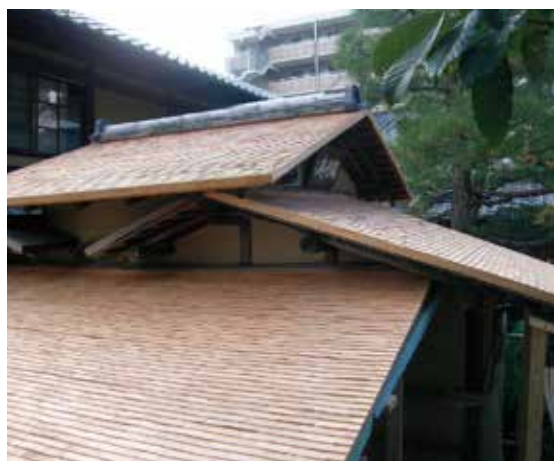
图 3-11 修理後（茶室屋根上下段）

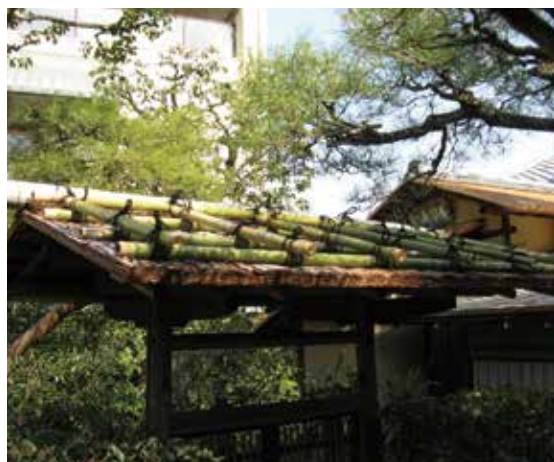
图 3-13 修理後（茶室潜り門）

茶室への潜り門の屋根の杉皮葺き替えを行うとともに、潜り門の柱脚部が一部腐食していたため、コンクリート補強を行った。

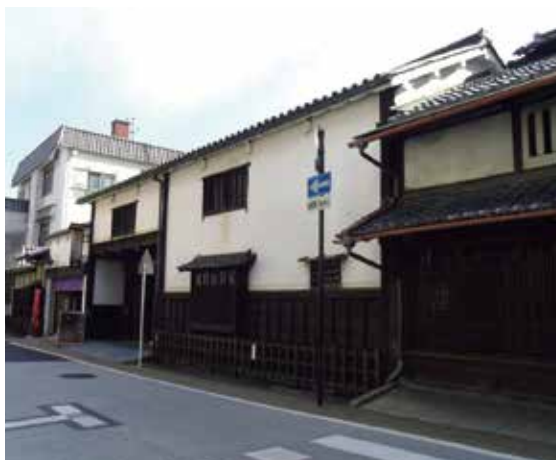
長屋門については、昭和 50 年代後半に修理がされているが、その後の経年のなかで再び漆喰壁に目視でも十分に確認できる顕著な亀裂が生じるとともに、上塗りの浮き上がりが看取され、部分的に漆喰上塗りの剥落が生じるようになっていた。また、門戸かんぬきの戸当たり箇所の内壁が戸当たりによる剥離が進行しており、早急な対処が必要と考えられた。

図 3-14 修理前（長屋門北面）

塗り直しにあたっては、まず長屋門北側及び南側漆喰外壁 38㎡掻き落とし撤去した。その後、ひび割れを防ぐために寒冷紗を貼り中塗り上塗りを行い、漆喰壁の全体的な塗り直し修理を行った。また、格子などの木部を保護するために水切り部に銅板を取り付け、木部は保護塗装を行った。

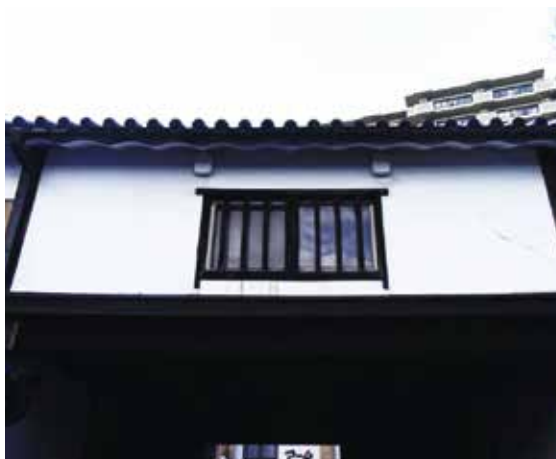
図 3-16 修理前（長屋門南面）

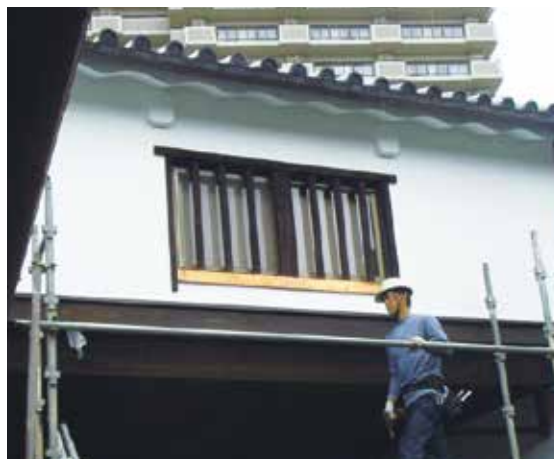
図 3-17 修理後（長屋門南面）

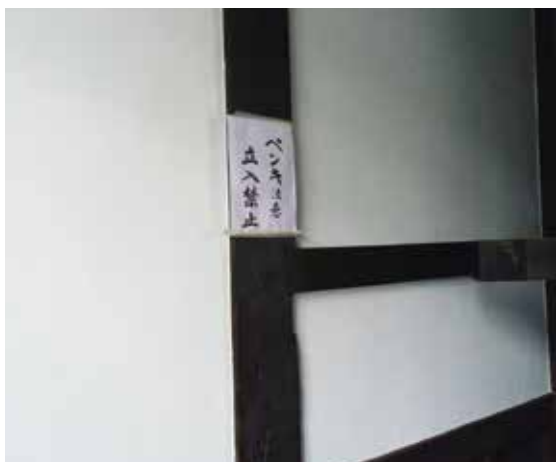
図 3-18 修理後（長屋門当て板取付）

店舗上部と長屋門の内側、長屋門南側の一部は補修し塗装 53㎡を行った。あわせて門戸のかんぬきの戸当たり部に当て板を取り付け、木部の古色塗装を行った。

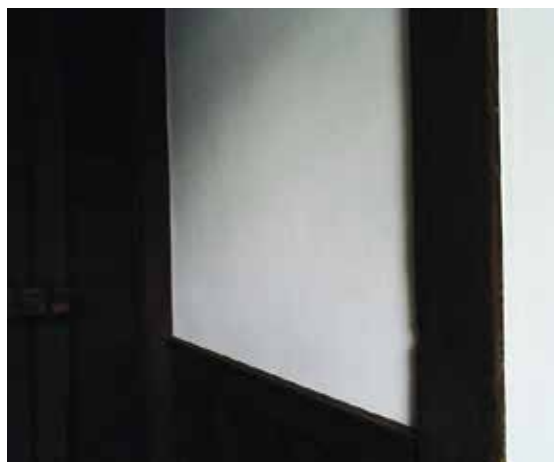
図 3-19 修理後（長屋門内側）

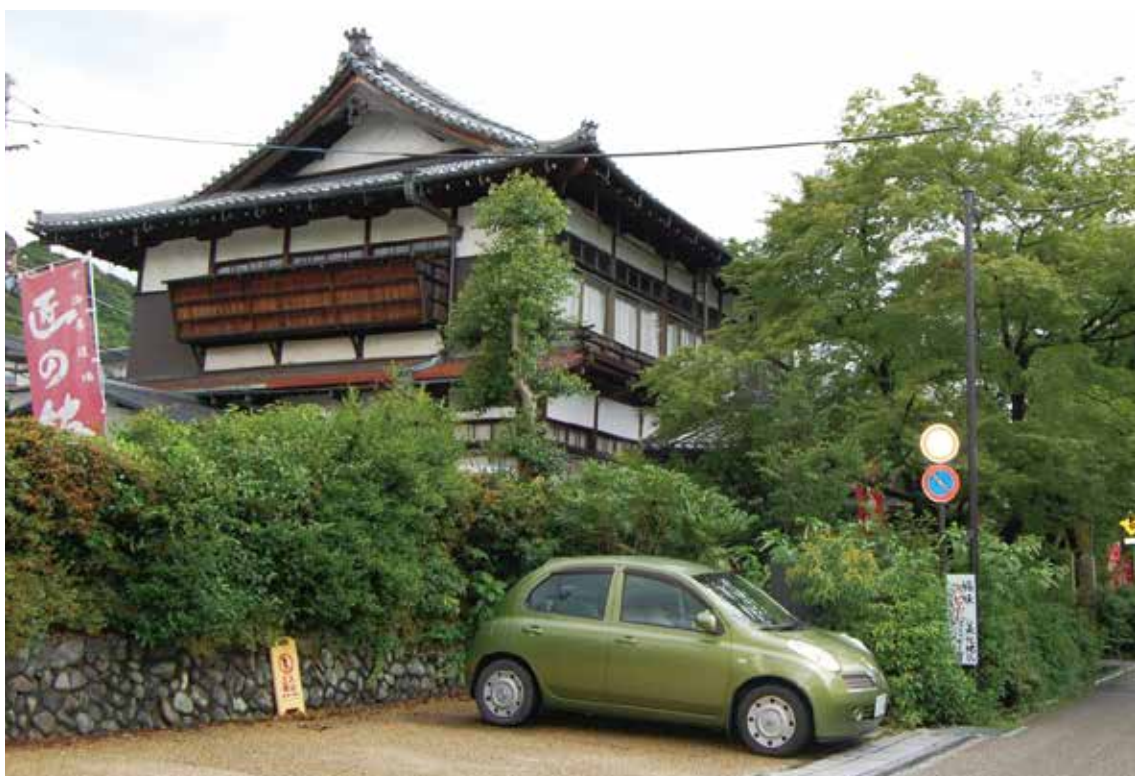
外観の観察から、屋根瓦にうねりが認められ、庇の鋼板及び銅板樋に顕著な腐食が確認できる。外壁は老朽化による漆喰の剥落が顕著で樋からの漏水による汚損が認められる。柱・付け土台は延石の上に立つが、雨水による腐朽と蟻害が確認でき状態は良くない。また、建物は西へ少し下がっている状況となっている。

図 4-7 修理前外観（北西面 平成 27 年）

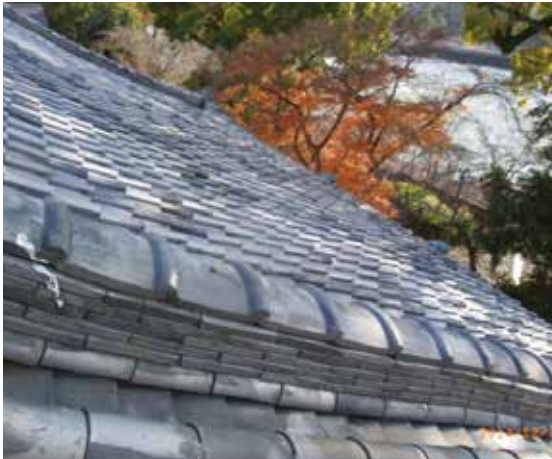
小屋組の歪みの影響で、東西面の屋根流れにうねりが生じており、棟心にずれが認められる。漏水の原因になる可能性が高い。獅子口に補修が認められるため、過去において屋根瓦の修理が行われていることが理解できるが、大棟と降棟、降棟と隅棟の取り合いに不備が認められる。瓦には凍害による破損が散見できる。

図 4-30 修理前（瓦のうねり、凍害）

- ① 小屋組の修理を行い屋根瓦については基本的に葺き替えを行う。
- ② 獅子口等については補修を行い再利用する。
- ③ 玄関屋根については、既存品の良品で葺き直すこととする。
- ④ 破損の進む外壁は漆喰壁の塗替えを行う。
- ⑤ 木部の腐朽箇所・蟻害箇所を取り換える。
- ⑥ 玄関扉については、保管されている旧木製扉を再利用する。

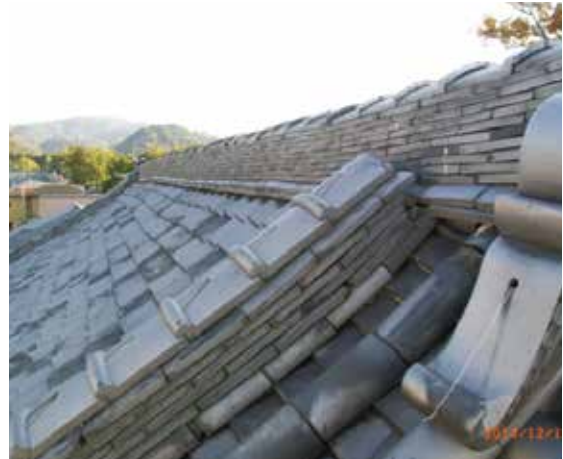
図 4-31 修理前（棟と降棟取合いの隙間）

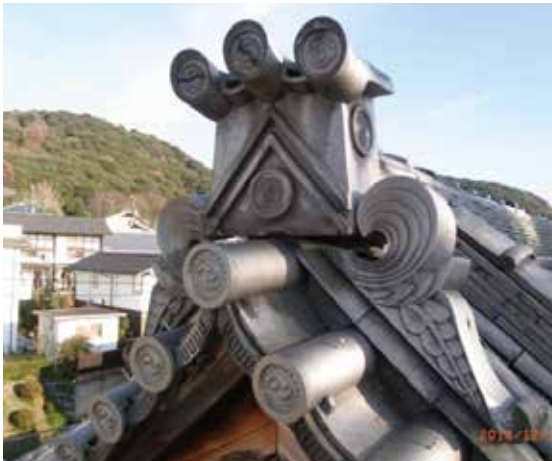
図 4-32 修理前（棟北獅子口の割れ）

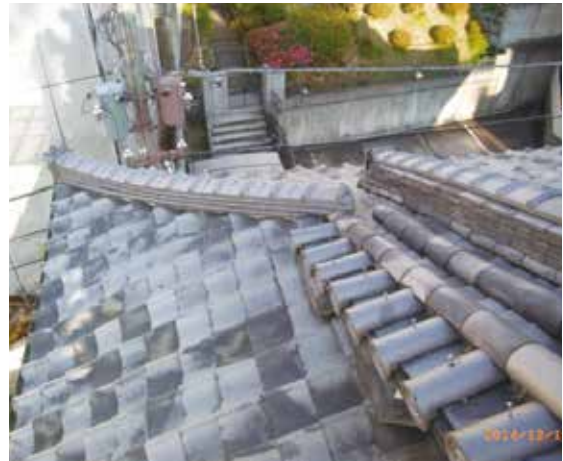
図 4-33 修理前（降棟と隅棟の取合いの隙間）

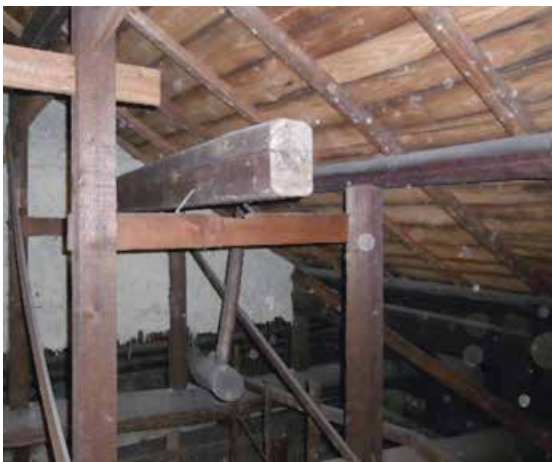
図 4-34 修理前（小屋組の緩み）

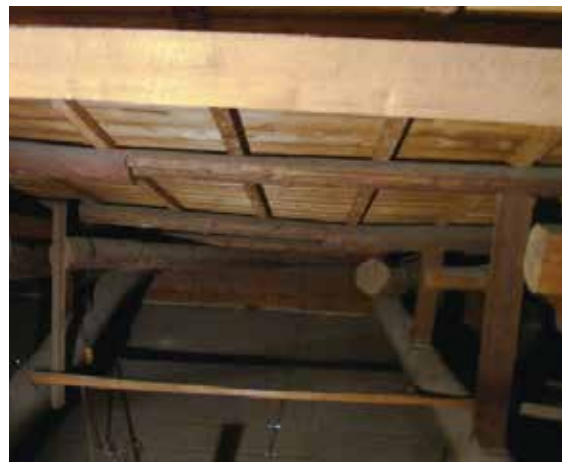
図 4-35 修理前（母屋の垂れ下り）

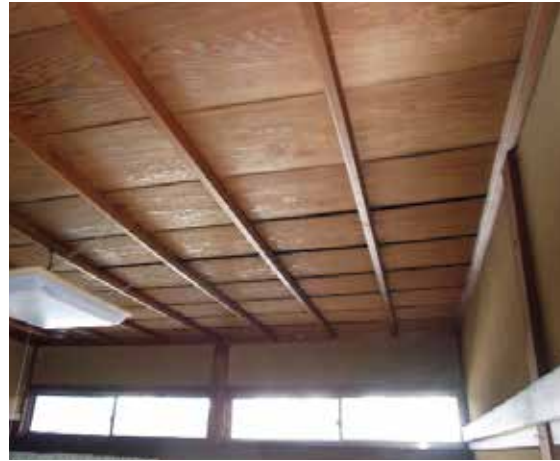
天井は各部屋ともうねりが顕著に確認できる。漏水の跡も複数個所に認められる。壁は土壁で聚楽仕上げとしているが、柱と壁の間に隙間が生じ外光が見えるようになっている。また木部を伝わって雨水の侵入があり、壁を損傷させるだけでなく木部も腐朽させている。板張りの会議室は、2階床梁の歪みそのまま床板に伝わっており、継目の盛り上がりや目違い、また割れが生じて状態は良くない。

図 4-42 修理前 (2階板間の天井うねり)

2階の板間は、既存床板を取り外し表面磨きした後、下地のレベル調整を行い張り直した。垂壁には荒壁パネルを設置し構造補強し新聚楽塗りで仕上げた。天井は雨漏り部を取り替え、レベル調整と美装処理、木部の古色仕上げを行った。

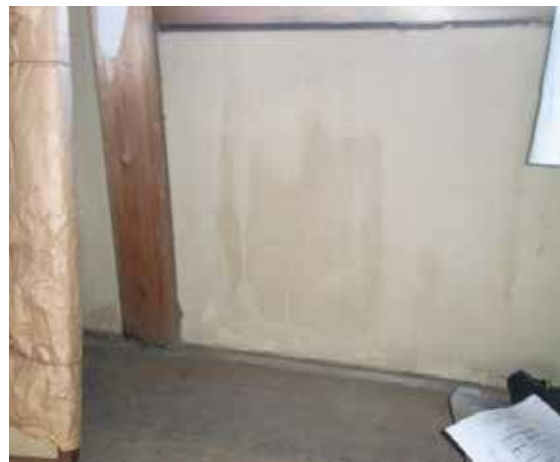
図 4-46 修理前 (2階会議室の床歪み・盛上り)

会議室は、既存床板を取り外し表面磨きした後、欠損部は矧木、下地のレベル調整を行い張り直した。雨漏りで破損していた東南の腰壁については撤去の後荒壁パネルで構造補強し新聚楽塗りで仕上げた。天井はレベル調整と美装処理、木部の古色仕上げを行った。拝見窓は美装処理の後に黒色塗装した。また2階各部屋の欠失していた釘隠については旧使用品に倣い取り付け直した。

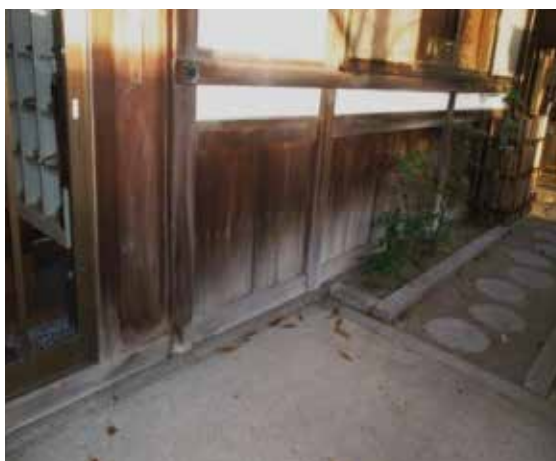
図 4-47 修理前 (2階会議室東壁の汚損)

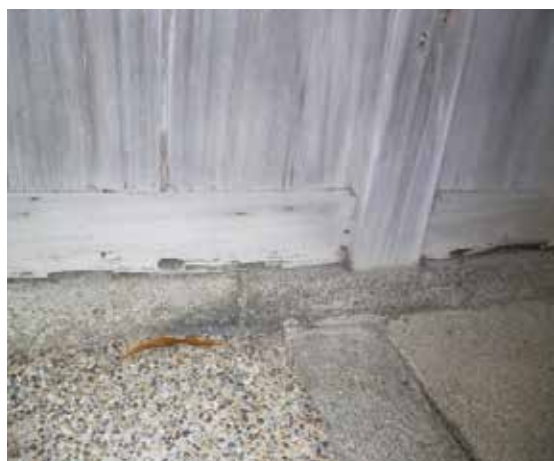
図 4-48 修理前（玄関横の腰板と残る釘隠）

腰壁については、土壁撤去後、下地荒壁パネル26mmを両面から張り構造補強した。腰板は既存を再利用しつつ破損している3分の1程度を取り替えた。腐朽・蟻害が顕著であった付土台・腰長押は取り替え、柱については根継をした。欠失していた釘隠については旧使用品に倣い取り付け直した。

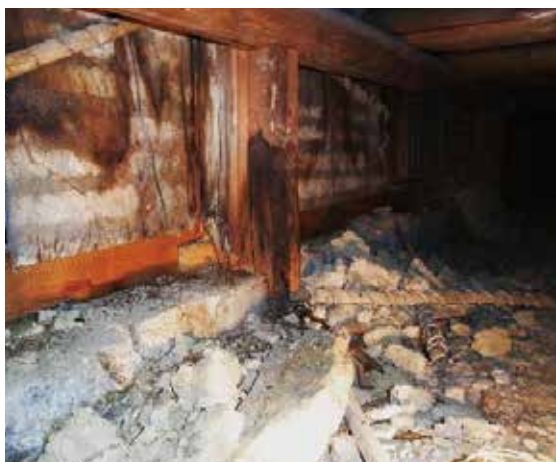
図 4-49 修理前（1階西面付け土台の蟻害）

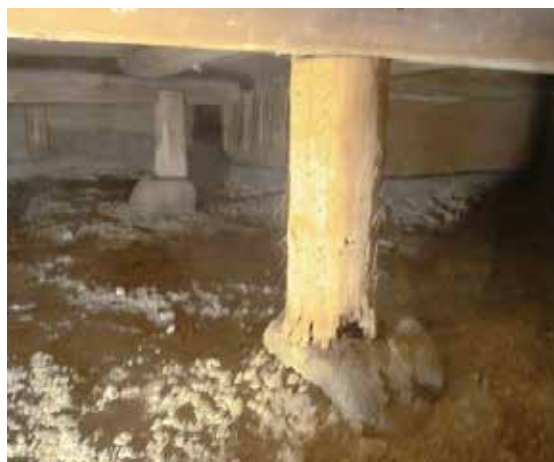
図 4-50 修理前（床組、腰壁の蟻害と脱落）

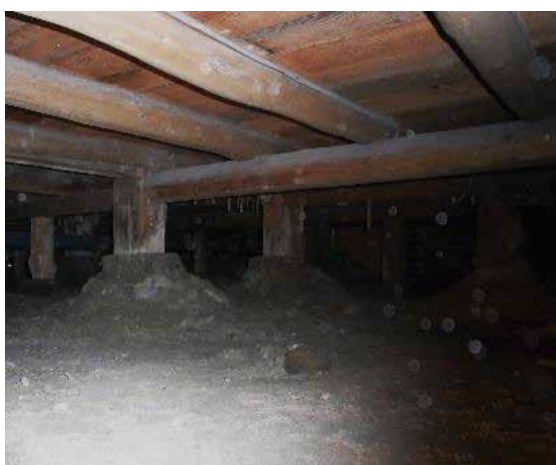
図 4-51 修理前（床組、束の蟻害）

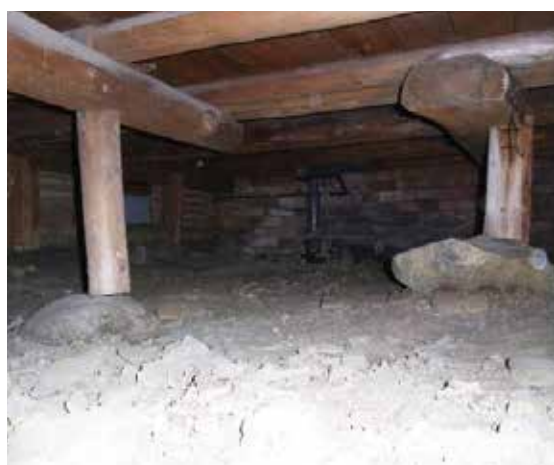
図 4-52 修理前（ひとつ石礎石の状況）

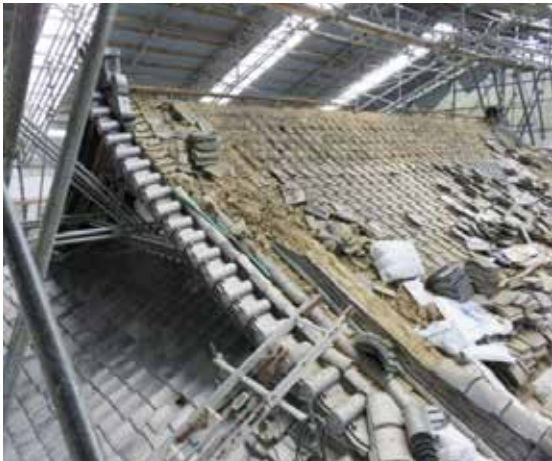
図 4-56 屋根解体状況 1

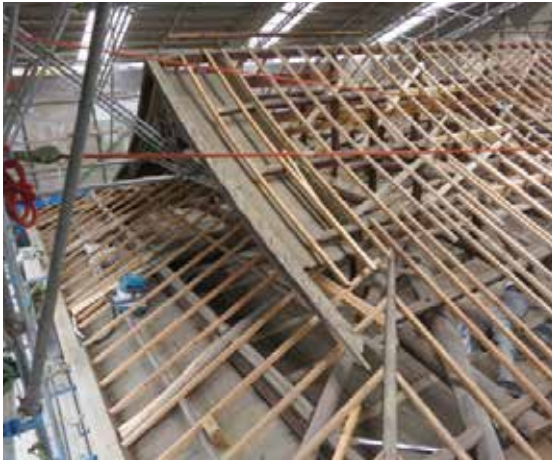
図 4-60 小屋組改修状況

- ① 安全性の確保のため、基礎・構造材・破損腐朽部材を中心に改修を行う。
- ② 木造耐震設計マニュアル限界耐力計算法により、基礎の健全化、小屋の補強及び1階腰壁の荒壁パネル変更、2階垂壁の荒壁パネル変更により耐震構造補強を行う。

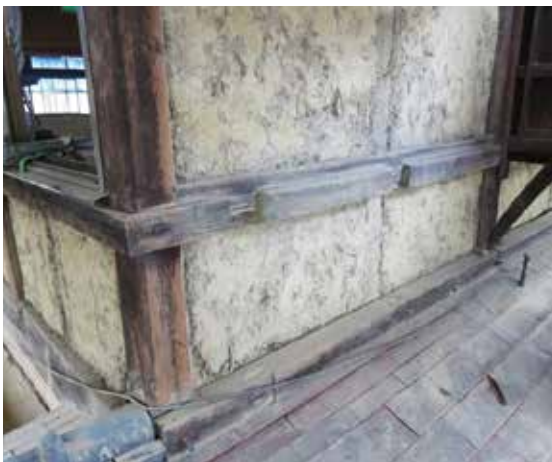
図 4-64 2階北・東外壁漆喰こそげ落し状況

外壁については、古い漆喰壁を下地中塗りまでこそげ落とし、下地の浮・剥離を補修した後、漆喰の上塗り替えをした。漆喰割れ止めとしてグラスウールメッシュ張りとした。柱・壁等の壁取り合いについては荒壁まで縁切りした後、ちり廻りにのれん打ちを行い仕上げた。

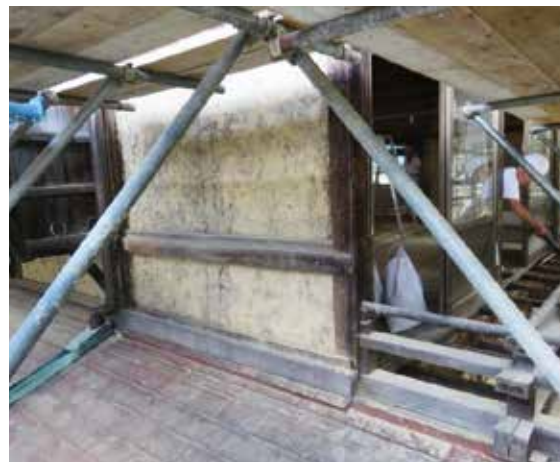
図 4-65 2階外壁漆喰こそげ落し胴差等腐朽状況

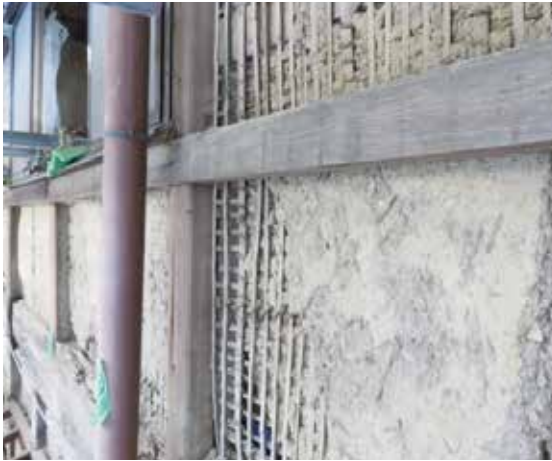
図 4-66 2階南外壁漆喰こそげ落し状況

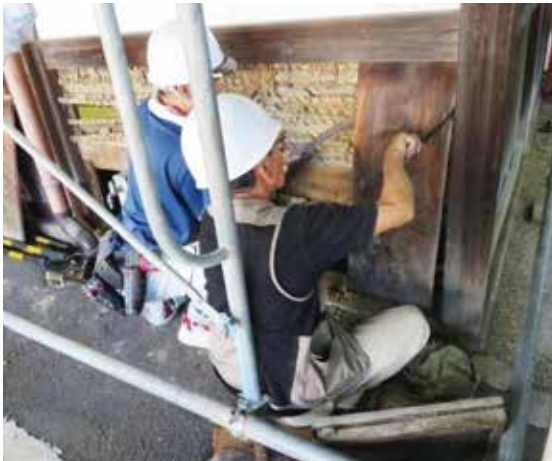
図 4-68 1階腰壁・化粧板撤去状況

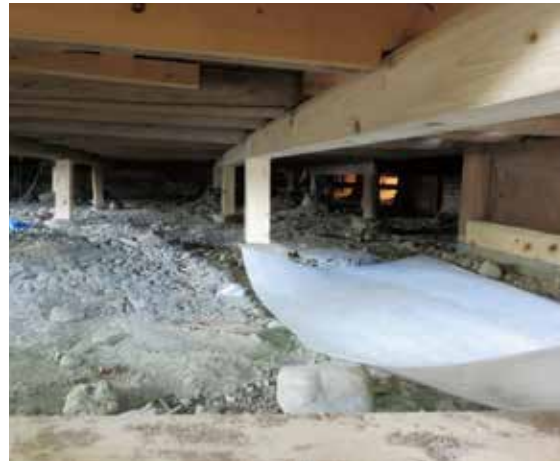
図 4-69 床組、大引及び床束の取替え状況

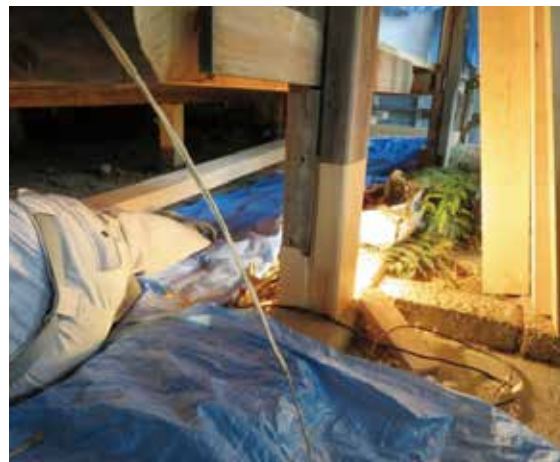
図 4-71 1階柱根継の状況

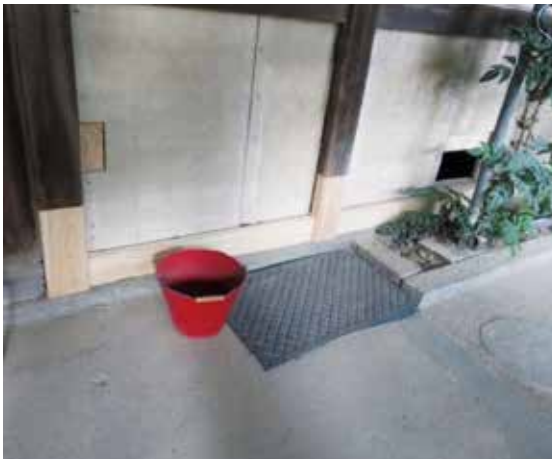
図 4-72 1階腰の柱根継・付け土台荒壁下地完了 1

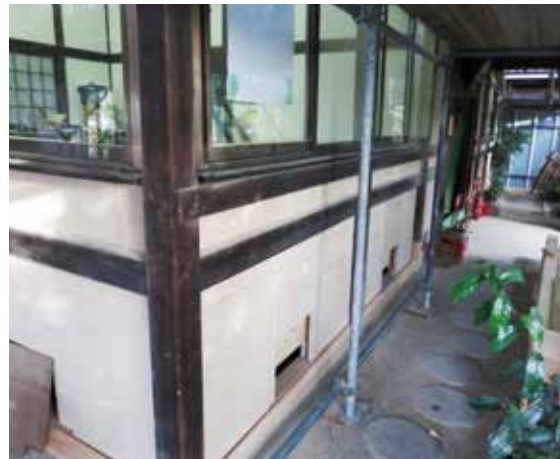
図 4-73 1階腰の柱根継・付け土台荒壁下地完了 2

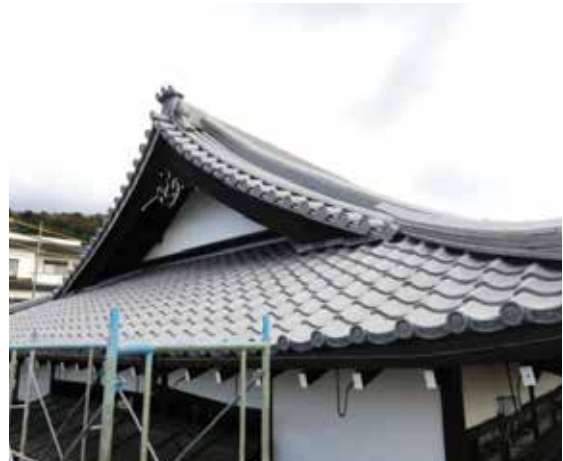
図 4-81 屋根瓦葺き完了状況

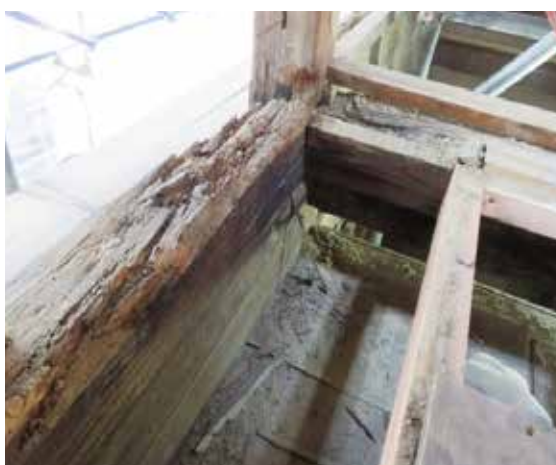
軒廻りは腐朽等があまり認められず比較的健全な状態である。破風・登り裏甲などにも顕著な腐朽はない。ただし懸魚は劣化が進んでおり、一部に部材の破損も確認できる。銅製の軒樋・堅樋ともに腐食による穴が各所に認められ漏水している。またアンコウからの漏水は壁に伝わり外壁を汚損するだけでなく、内部へも侵入し内壁を汚損するとともに構造材も腐朽させており被害が大きい。

図 4-86 2階会議室東壁胴差腐朽状況

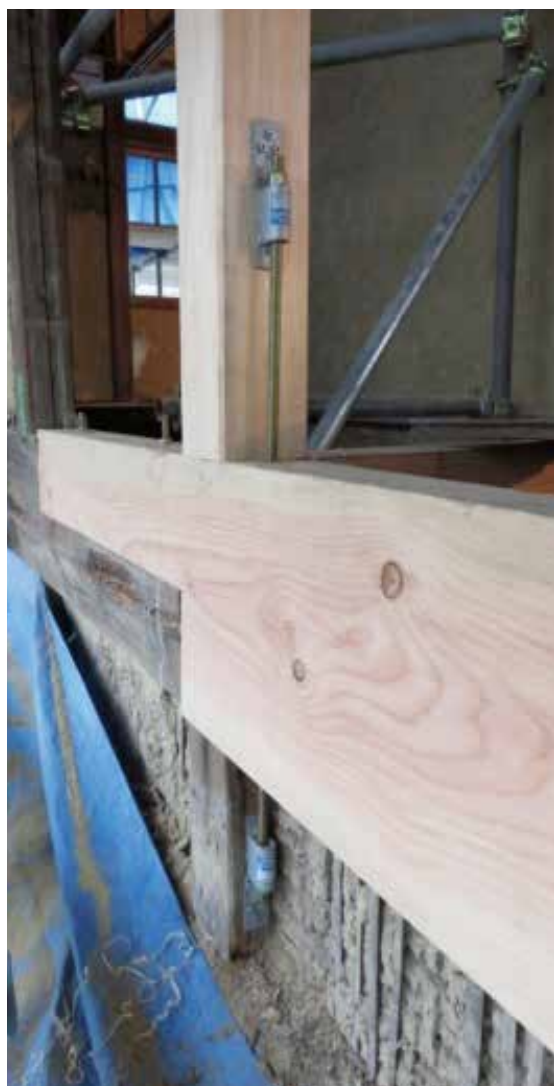
図 4-87 2階会議室東壁胴差廻り修理状況

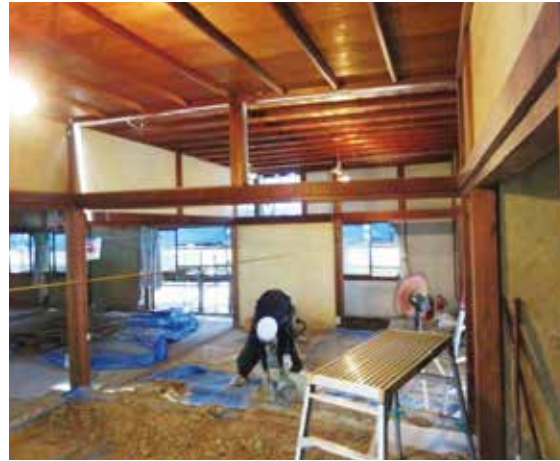
図 4-89 2階構造補強に伴う垂壁撤去状況

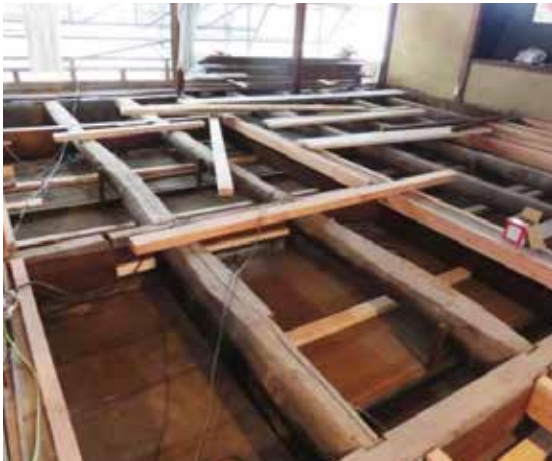
図 4-90 2階会議室の床レベル調整状況

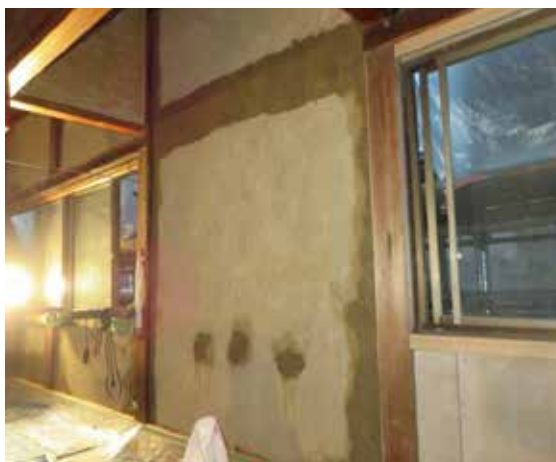
図 4-98 2階会議室壁下地処理状況

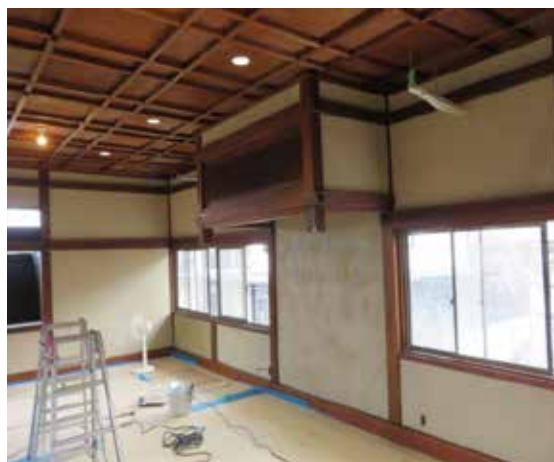
図 4-99 2階会議室壁新築塗り状況

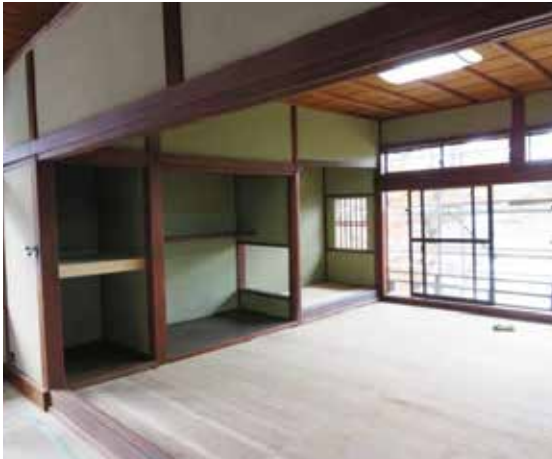
図 4-100 2階座敷壁新聚楽塗り状況

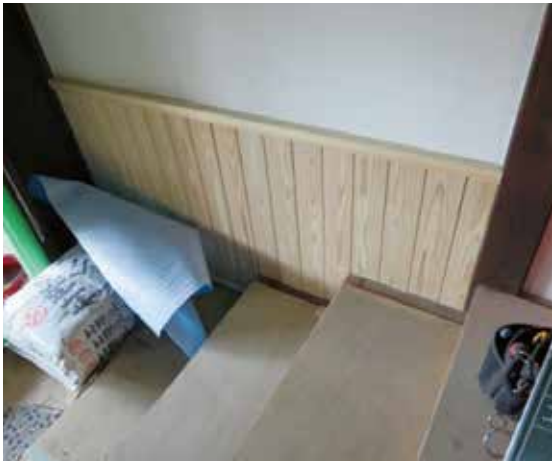
図 4-102 玄関腰壁耐震補強完了状況

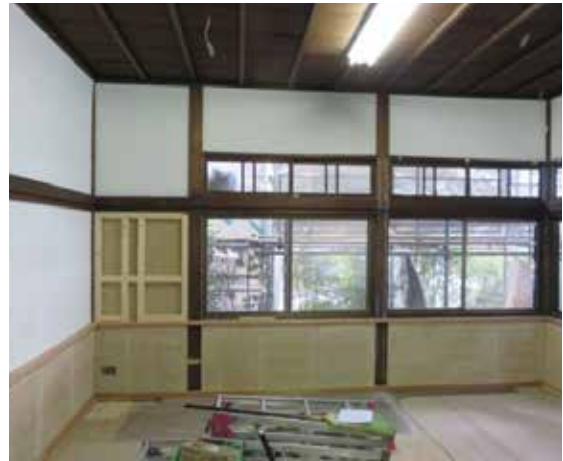
図 4-103 1階研修室2腰壁下地設置状況

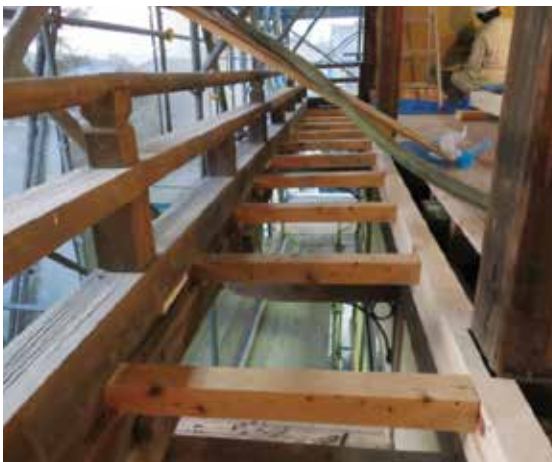
図 4-104 2階濡縁床下地取替え状況

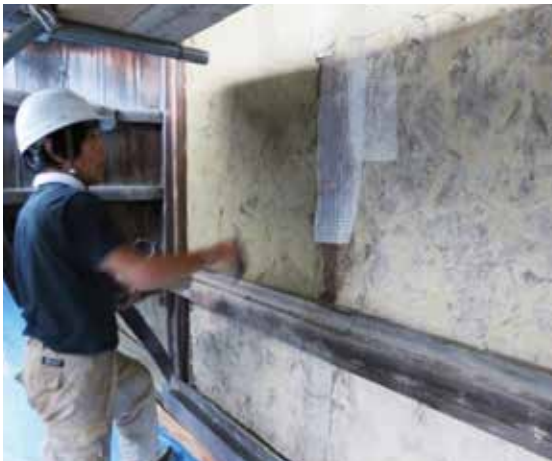
図 4-106 2階外壁漆喰下地補修工事

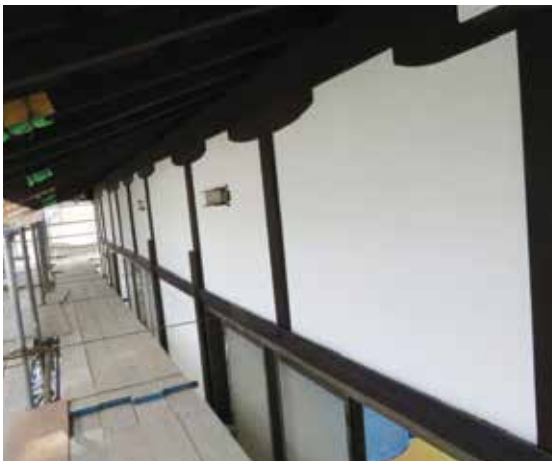
図 4-108 2階外壁漆喰塗り・木部古色完成 1

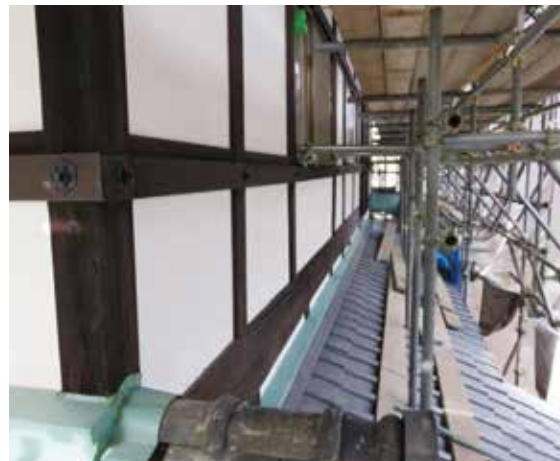
図 4-109 2階外壁漆喰塗り・木部古色完成 2

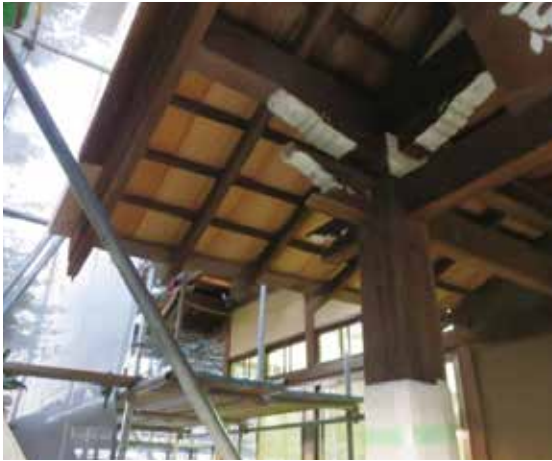
图 4-112 玄関軒裏普及箇所修理状況

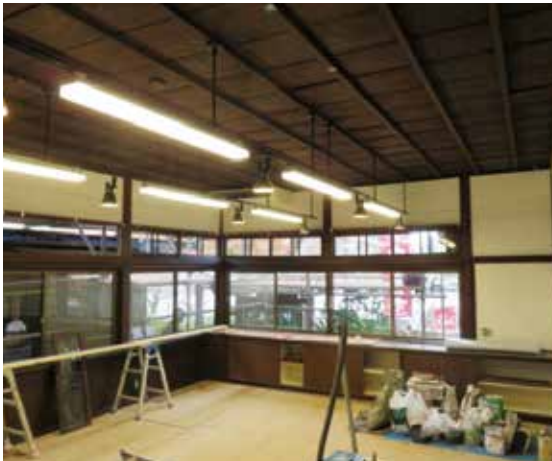
图 4-114 1階研修室1造作完了状況

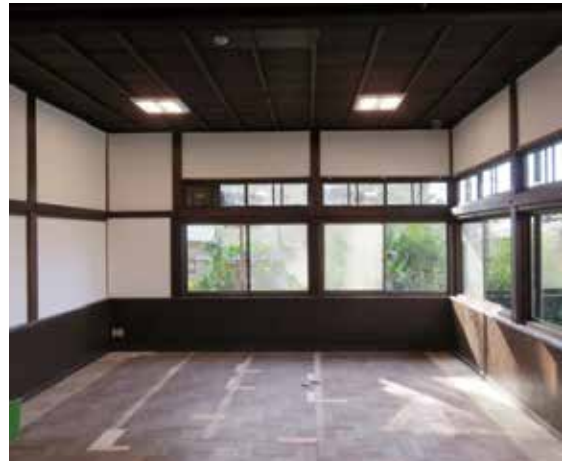
图 4-115 1階研修室2造作完了状況

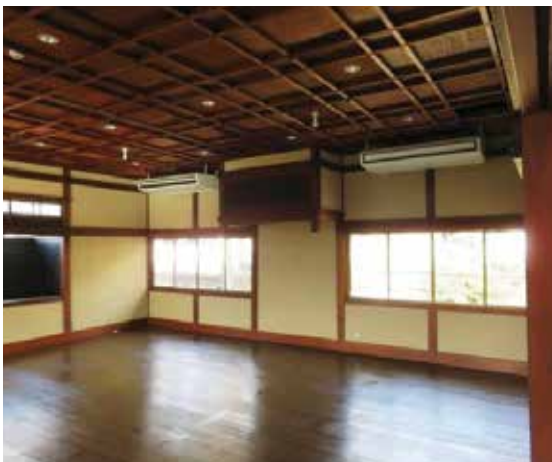
图 4-116 2階会議室完了状況

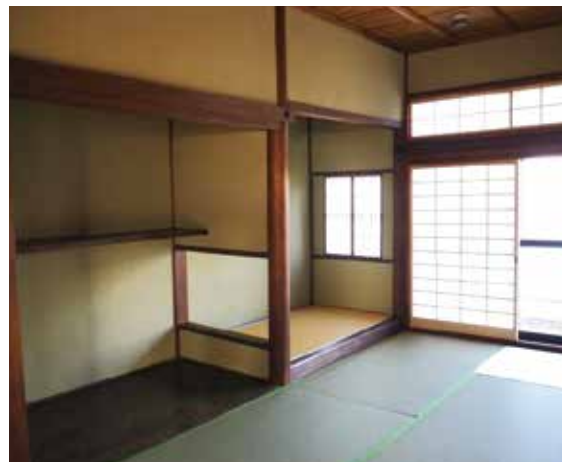
图 4-117 2階座敷完了状況
