# 宇治の文化的景観 修理報告書 I

2017. 3  
宇治市

## 2 中村藤吉本店修理事業概要

## 4 旧京都府茶業会議所建物修理事業概要

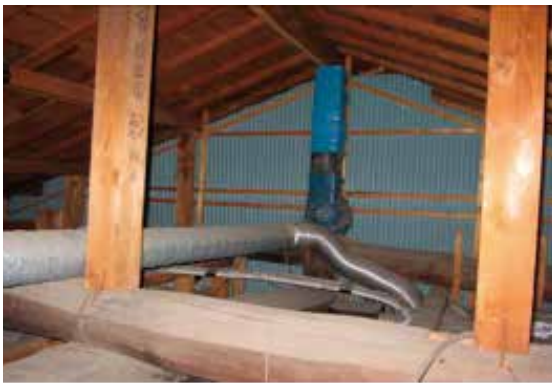
図 2-15 トタンで閉じられた側面

この旧焙炉場の建物は、建築された明治期においては、さらに西側に現存長とほぼ同じほどさらに伸びていた。現在に至る中で順次解体され現状となったものである。このため、建物西端は壁がなく開口しておりトタンで簡易に塞いである状態であった。このため、基本的には現状でいったん建物を終息させるため、西側端については漆喰壁を立て破風を設けて終えることとした。

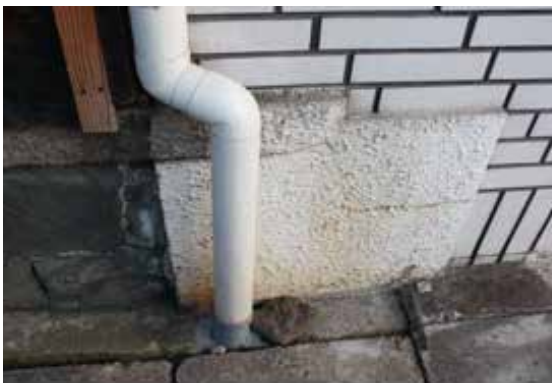
明り採りのガラスの予備が残っているという。基礎部分は診療所に改修された時に一部撤去されコンクリートに換えられている。基礎の取替範囲は診察台が入る基礎の補強が必要となる最小限になっている。そのため、外観と内部の診療所部分の範囲が一致しない。

図 2-17 既存基礎と診療所部分基礎の境

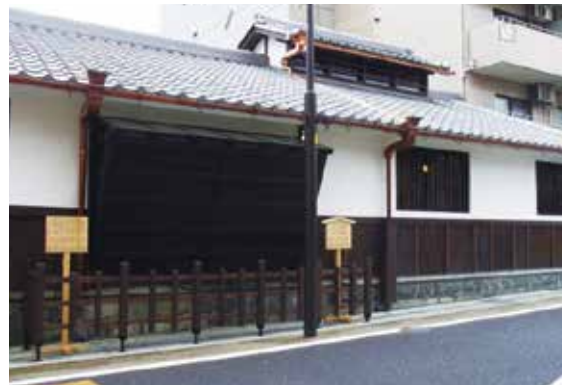
図 2-84 駒寄せ 駒札 拝見窓

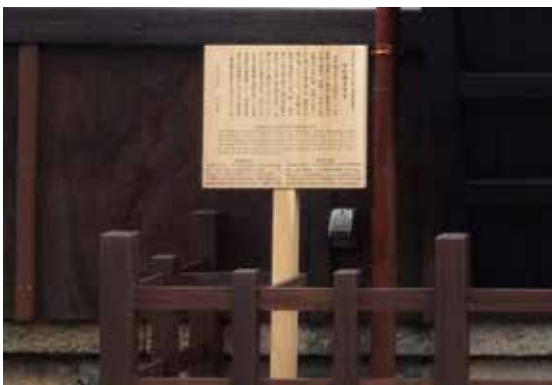
図 2-85 駒札 (建物案内)

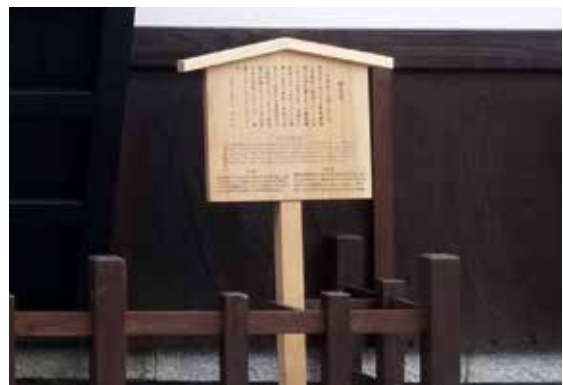
図 2-86 駒札 (拝見窓案内)

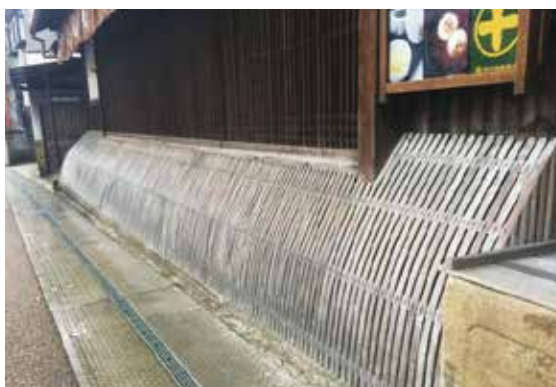
図 2-89 主屋修理前（犬矢来）

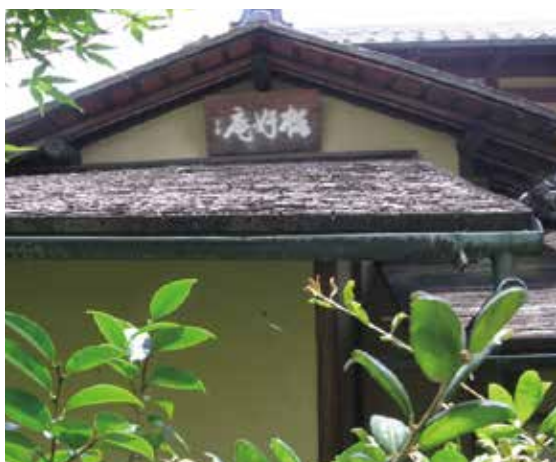
茶室「松好庵」は、こけら葺きの屋根が経年劣化のため腐朽が進み、雨漏りが発生しており保存上の問題が認められた。また茶室の外壁が劣化のために亀裂が入り、部分的に剥落を生じており、早急な保全に伴う修理の必要性を認めた。また潜り門も腐朽による劣化がみられ、あわせて修理する必要性が考慮された。

图 3-8 修理前（茶室北面）

茶室「松好庵」については、特に屋根（こけら葺き）が経年劣化のため雨漏り等、保存上に大きな問題が発生していたため、サワラ材による柿の葺き直しを行うこととした。茶室の外壁（土壁）に確認でき、亀裂と剥脱のため塗り替えを行った。また、茶室柱に生じていた亀裂には埋め木を行った。

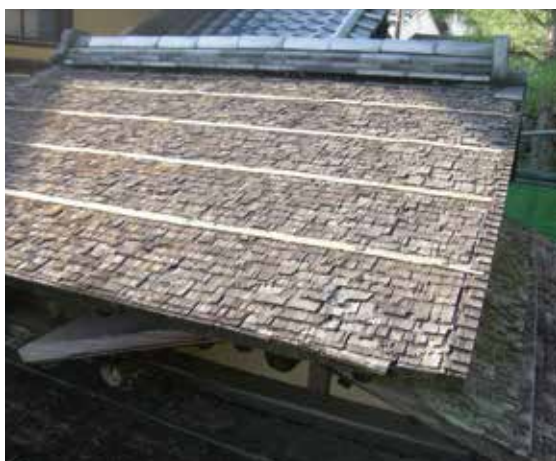
图 3-10 修理前（茶室屋根上段）

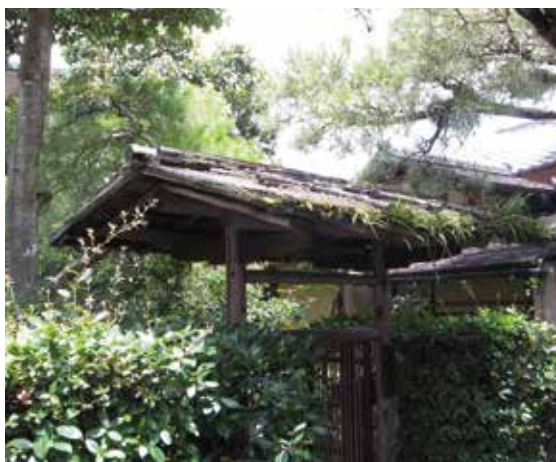
图 3-12 修理前（茶室潜り門）

茶室への潜り門の屋根の杉皮葺き替えを行うとともに、潜り門の柱脚部が一部腐食していたため、コンクリート補強を行った。

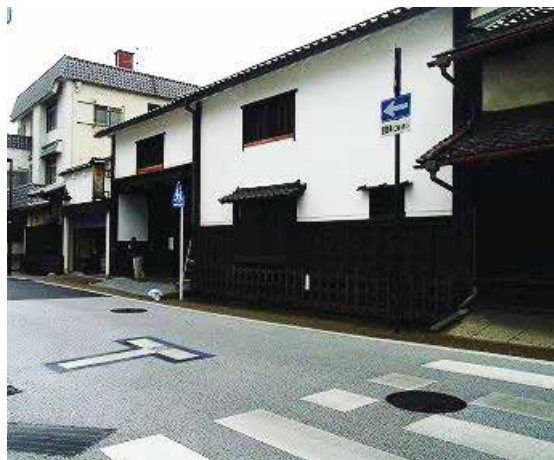
図 3-15 修理後（長屋門北面）

塗り直しにあたっては、まず長屋門北側及び南側漆喰外壁 38㎡掻き落とし撤去した。その後、ひび割れを防ぐために寒冷紗を貼り中塗り上塗りを行い、漆喰壁の全体的な塗り直し修理を行った。また、格子などの木部を保護するために水切り部に銅板を取り付け、木部は保護塗装を行った。

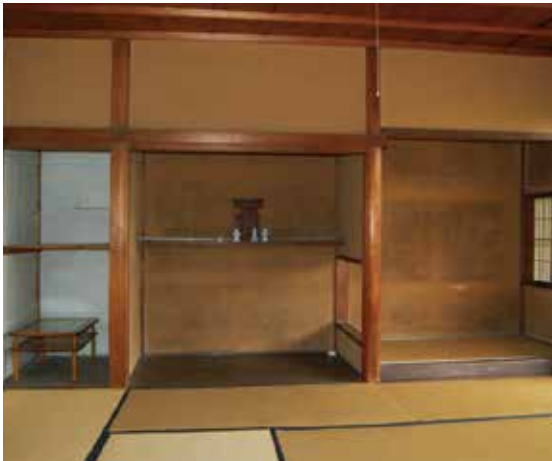
天井は各部屋ともうねりが顕著に確認できる。漏水の跡も複数個所に認められる。壁は土壁で聚楽仕上げとしているが、柱と壁の間に隙間が生じ外光が見えるようになっている。また木部を伝わって雨水の侵入があり、壁を損傷させるだけでなく木部も腐朽させている。板張りの会議室は、2階床梁の歪みそのまま床板に伝わっており、継目の盛り上がりや目違い、また割れが生じて状態は良くない。

図 4-43 修理前 (2階座敷の天井のばらつき)

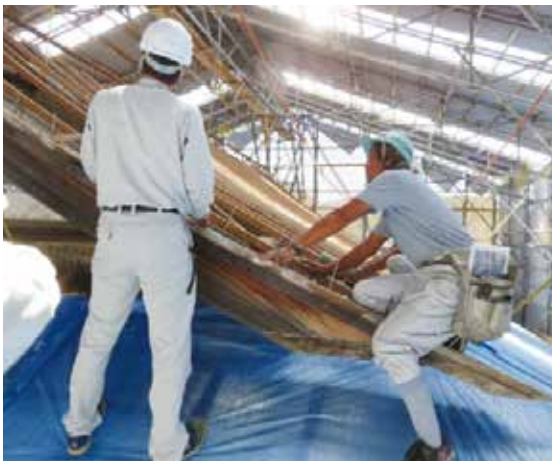
図 4-74 屋根反り瓦割り付け検査

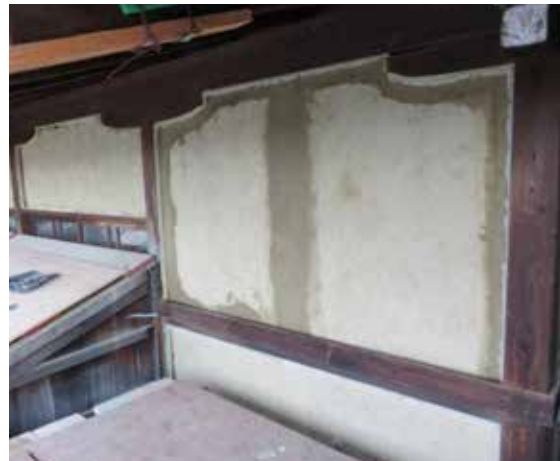
図 4-107 2階外壁左官のれん打状況

外壁については、古い漆喰壁を下地中塗りまでこそげ落とし、下地の浮・剥離を補修した後、漆喰の上塗り替えをした。漆喰割れ止めとしてグラスウールメッシュ張りとした。柱・壁等の壁取り合いについては荒壁まで縁切りした後、ちり廻りにのれん打ちを行い仕上げた。

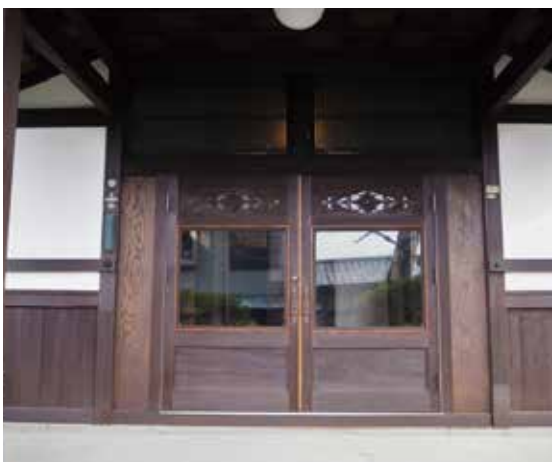
図 4-110 玄関当初扉取付状況 1

- ① 小屋組の修理を行い屋根瓦については基本的に葺き替えを行う。
- ② 獅子口等については補修を行い再利用する。
- ③ 玄関屋根については、既存品の良品で葺き直すこととする。
- ④ 破損の進む外壁は漆喰壁の塗替えを行う。
- ⑤ 木部の腐朽箇所・蟻害箇所を取り換える。
- ⑥ 玄関扉については、保管されている旧木製扉を再利用する。

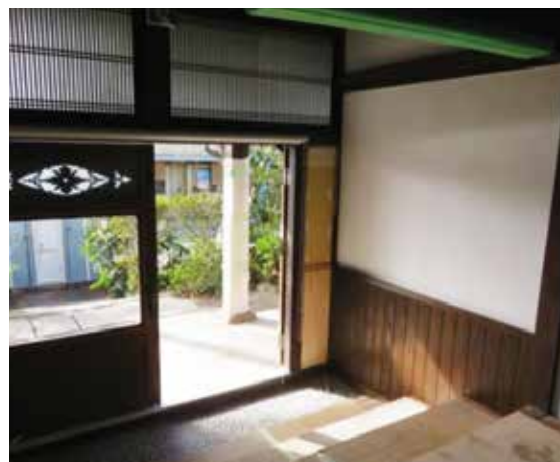
図 4-111 玄関当初扉取付状況 2

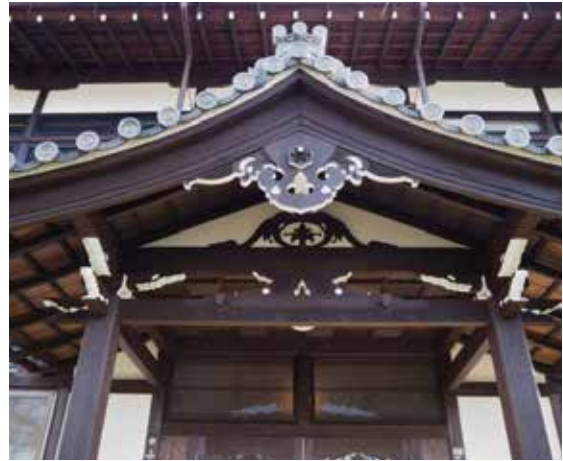
图 4-113 玄関縣魚等修理古色仕上げ状況

大屋根・玄関の懸魚、破風等については破損個所の補修を行った。
